IEA 水力実施協定 ANNEX 11 水力発電設備の更新と増強  
 第二次事例収集（詳細情報）

プロジェクト名 : 姫川第二水力発電所 土砂摩耗低減形状ガイドベーンの適用  
 国、地域 : 日本、長野県  
 プロジェクトの実施機関 : 中部電力株式会社  
 プロジェクトの実施期間 : 2005年～2010年  
 更新と増強の誘因 : (A) 老朽化／故障頻発  
 キーワード : ガイドベーン、土砂摩耗低減、修理周期の延伸

姫川第二発電所は、流水中に含まれている土砂により、水車部品の摩耗が著しく、他の発電所と比較すると短い周期で水車部品の修理する必要がある。そこで、水車部品の一部であるガイドベーンの形状を変え、土砂摩耗の低減を図った。

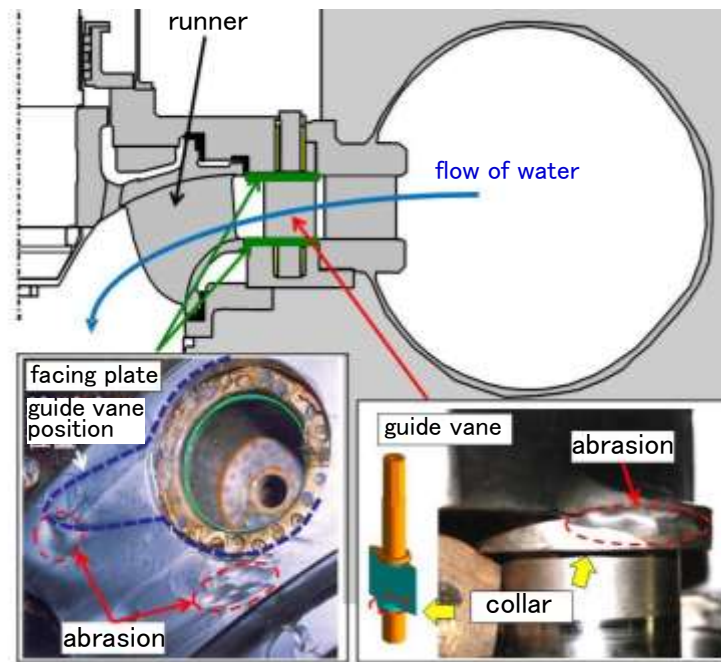
図2 水車ガイドベーンの土砂摩耗

図2に水車ガイドベーン周辺の土砂摩耗状況を記す。一般の発電所においては劣化状況に応じて平均15年周期程度で修理を実施しているが、土砂摩耗の著しい発電所においては4～6年程度の短い周期で修理を実施していることがあり、土砂摩耗の低減対策が望まれる。

水力発電所の水車は、水中に含まれる土砂によりランナやガイドベーン（流量調整装置）等の部品が土砂摩耗し、その影響により水車性能が低下および修理インターバルが短期間となり、修理に伴う費用・溢水電力量が増加となっていた。

そこで、流れ解析（CFD：Computational Fluid Dynamics）によって水車内における土砂を含む水の流動現象を解析することで、摩耗部品であるガイドベーンの土砂摩耗低減形状（図3参照）を開発し、姫川第二発電所に適用した。

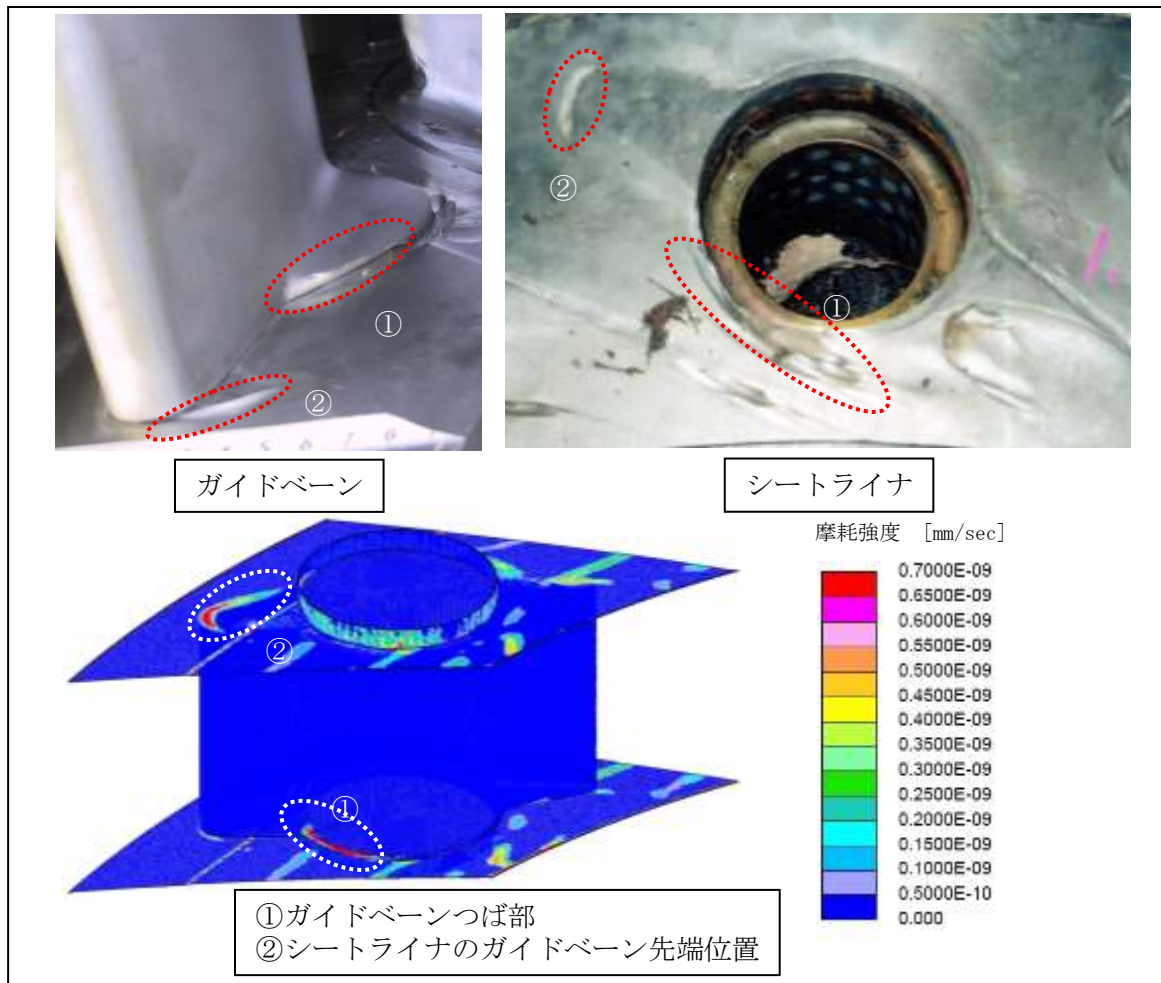
図5 土砂摩耗強度解析結果

標準形状ガイドベーンにおける流れ解析を実施して、摩耗の発生メカニズムを解明するとともに、実機で発生しているガイドベーンおよびガイドベーンと隣接するシートライナの土砂摩耗の状況との比較により解析精度（図5参照）を確認した。

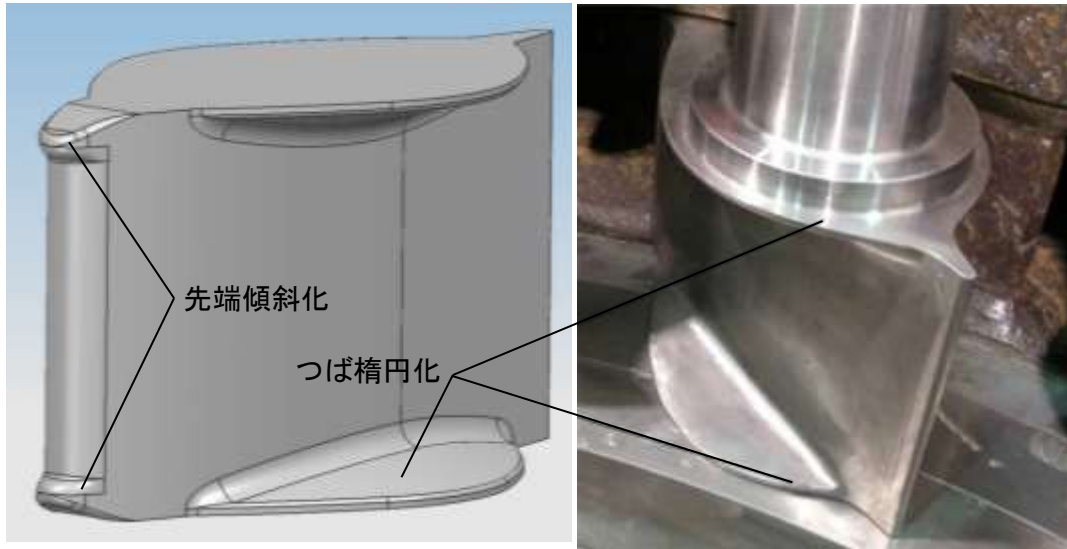
図6 土砂摩耗低減形状（溶接肉盛による形状変更）

既存のガイドベーンに肉盛溶接を実施し、ガイドベーン先端部の傾斜化や、ガイドベーンつば部の楕円化の形状変更を行うことで、水中に含まれる土砂とガイドベーンおよびシートライナとの衝突角度を減じて、それぞれの摩耗を低減する構造とした（図6参照）。その結果、肉盛溶接による形状変更では、ガイドベーンつば部で1.2倍、シートライナ部で3.3倍の修理延伸が可能となった。

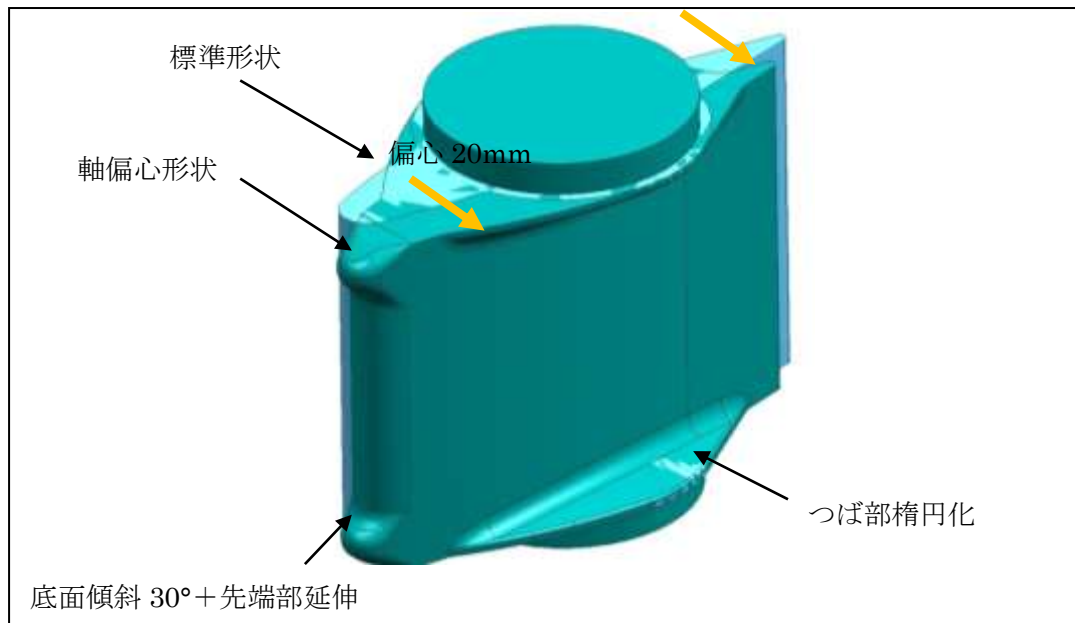
図7 土砂摩耗低減形状（新製による形状変更）

ガイドベーン新製の場合においては、ガイドベーン軸を内側へ偏心させ高速流に曝される部位を小さくすることで、つば部内側の摩耗を低減させる形状とした（図7参照）。その結果、ガイドベーン新製による形状変更では、ガイドベーンつば部で2.4倍、シートライナ部で10倍もの長寿命化が期待でき、修理周期も現状の6年から2倍の12年に延伸することが可能となる（表2参照）。

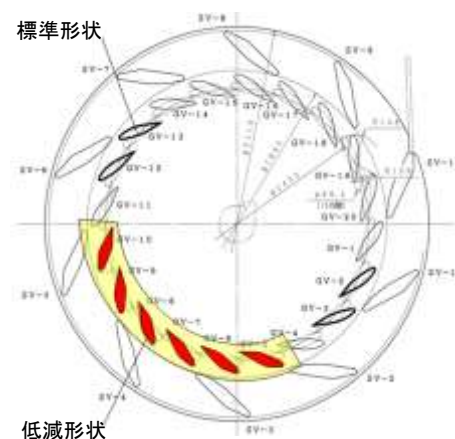
図 8 フィールド試験ガイドベーン配置図

土砂摩耗低減形状（肉盛溶接による形状変更）と標準形状ガイドベーンとの摩耗量を比較するため、低減形状と標準形状を併用した実機によるフィールド試験を実施した。試験は2年間実施し、総ガイドベーン数20本に対し、低減形状ガイドベーン6本、標準形状ガイドベーン14本を図8に示す配置とした。

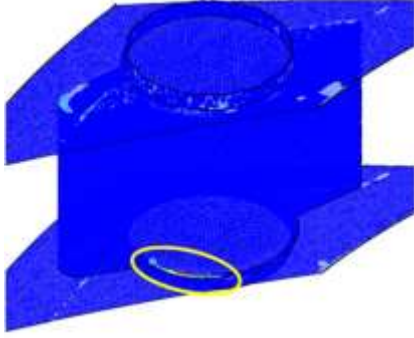
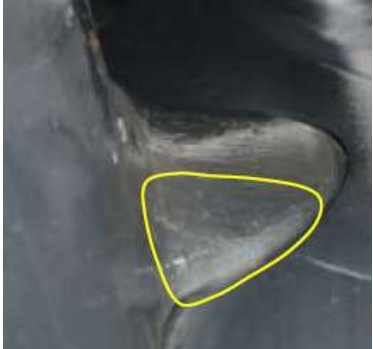
フィールド試験結果、標準形状ガイドベーン、低減形状ガイドベーンの双方ともに目立った土砂摩耗はみられなかったが、ガイドベーンつば部における土砂による打痕で差が見られた。表3にフィールド試験の結果を示す。標準形状ガイドベーンは、打痕がガイドベーン付け根で高密度に集中していたのに対して、低減形状ガイドベーンでは、打痕がつば部全体に分散していた。打痕の位置は、流れ解析結果で摩耗強度が強く出た位置と類似している。この結果から低減形状ガイドベーンの摩耗進展の方が遅いことが確認できた。

| | 流れ解析結果 | フィールド試験結果 |
|---|---|---|
| 標準形状ガイドベーン | | <p>打痕がガイドベーン付け根に高密度で集中していた。</p> |

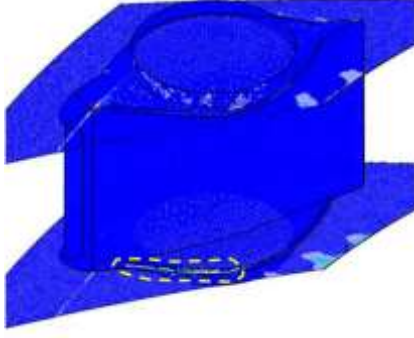
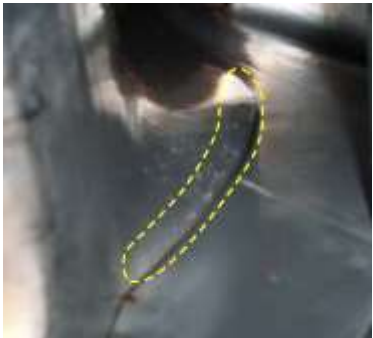
| | 流れ解析結果 | フィールド試験結果 |
|---|---|---|
| 低減形状ガイドベーン | | <p>打痕がつば部全体に分散していた。</p> |
