IEA 水力実施協定 ANNEX 11 水力発電設備の更新と増強  
第二次事例収集（詳細情報）

プロジェクト名 : 石岡第一発電所他 地震被害復旧工事  
 国、地域 : 日本、茨城県・静岡県  
 プロジェクトの実施機関 : 東京発電株式会社  
 プロジェクトの実施期間 : 2011 年  
 更新と増強の誘因 : (F) 事故・災害  
 キーワード : 東北沖地震、復旧

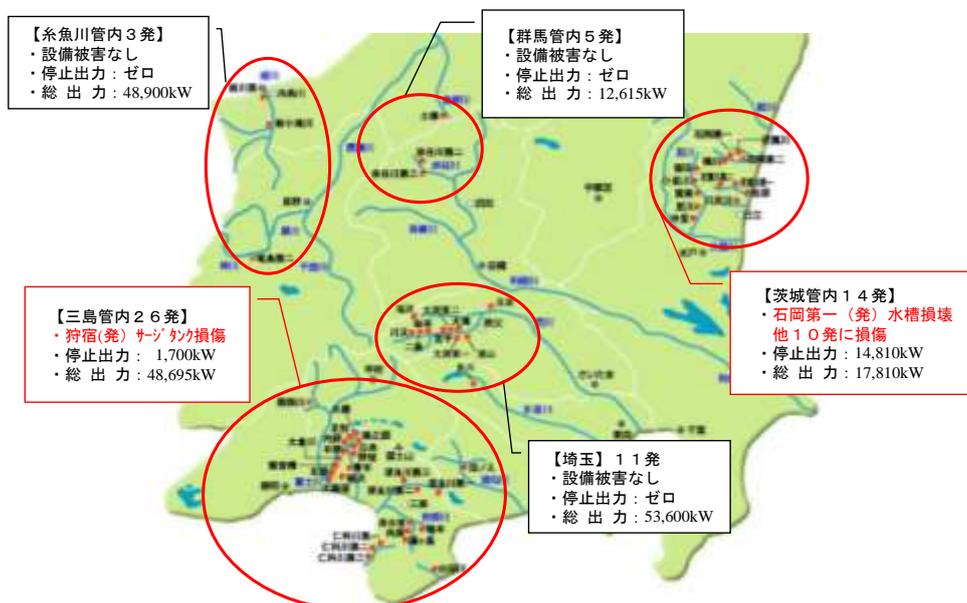
図-1 東北地方太平洋沖地震ならびに静岡県東部地震による被害状況

これらの地震によって、東京発電所有発電所の水路構造物も、11 箇所の発電所で大小の被害を被ったが（図-1-3、表-1-1）、このうち、東北地方太平洋沖地震により水槽崩壊の被害を受けた石岡第一発電所（茨城県）、同じく水路管破損、サージタンク亀裂開口の被害を受けた花貫川（はなぬきがわ）第二発電所（茨城県）ならびに静岡県東部地震によりサージタンク破損の被害を受けた狩宿（かりやど）発電所（静岡県）について、被害の状況、原因の推定、復旧工事の設計・施工の結果を詳述する。

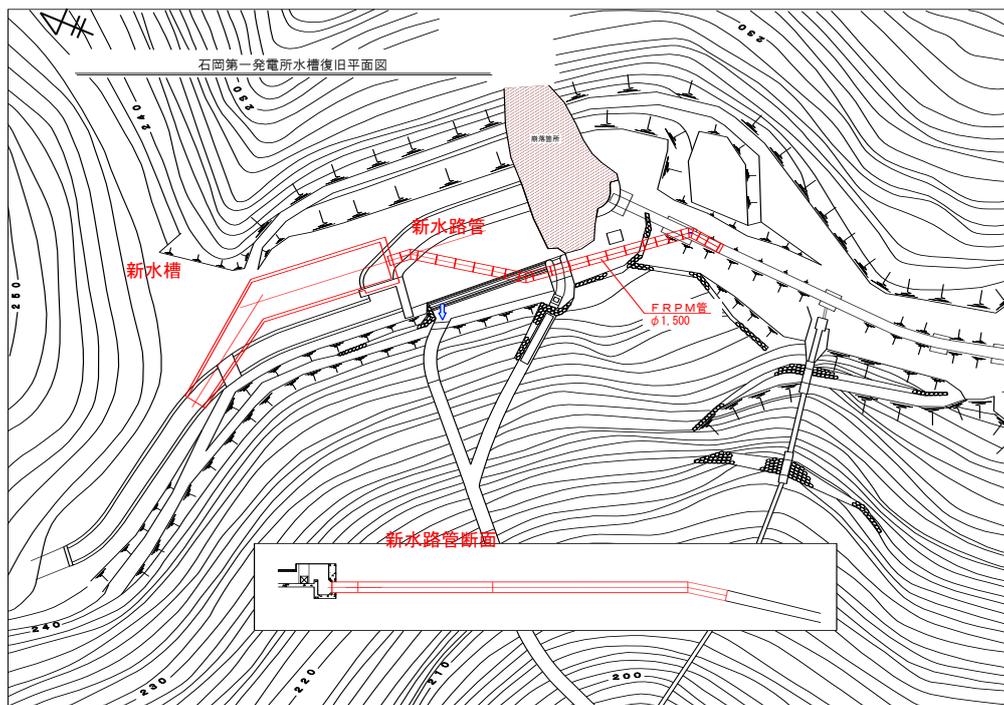
石岡第一発電所 復旧設計(全体)

水槽下部の崩落工対策を実施したあとの水槽復旧となると、約1年程度の工期を必要とすることから、崩落部は仮押さえの法面保護工を実施し上部の水槽復旧工を優先することとした。

新水槽位置は、旧水槽が半壊してしまったことから上流部にしか求めることができず、この区域を支持力のある岩盤まで掘削し設置することとした。新水槽は、工期を考慮して、水槽と余水路の単純な構造とし、制水門は設けず、水槽排砂門、スクリーンおよび除塵機を設置し、このうち余水路壁は旧水槽の壁を流用することとした。構造は、レベル1程度の地震に耐えうる、従来型設計の鉄筋コンクリート構造とした。
