IEA 水力実施協定 ANNEX 11 水力発電設備の更新と増強  
第二次事例収集（詳細情報）

プロジェクト名 : 犀川水力発電所えん堤改修工事  
 国、地域 : 日本、長野県  
 プロジェクトの実施機関 : 中部電力株式会社  
 プロジェクトの実施期間 : 2000年～2003年  
 更新と増強の誘因 : (A)老朽化／故障頻発  
 キーワード : SR合成起伏堰、ゲート、蛇籠えん堤、ゴム堰

要旨

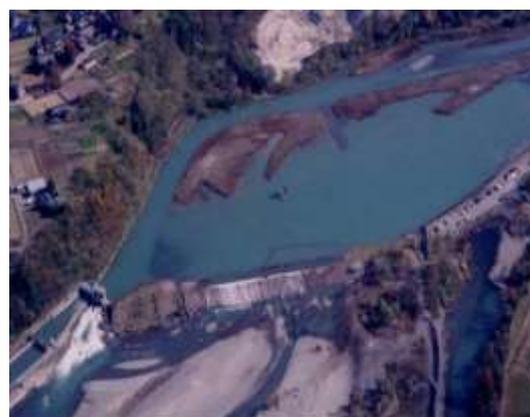
写真1 航空写真（犀川えん堤改修前）

中部電力株式会社犀川水力発電所は、長野県安曇野市に位置する最大出力1,700kWの水路式発電所である（図1および表1参照）。犀川えん堤は犀川水力発電所の取水えん堤であり、蛇籠構造の固定堰（長さ268m、高さ5.8m）と鋼製の排砂ゲート（幅3m×2門）を有していた。写真1に改修前の航空写真、写真2に犀川えん堤の構造（蛇籠構造）、写真3に犀川えん堤の出水状況、写真4に犀川えん堤流失状況を示す。

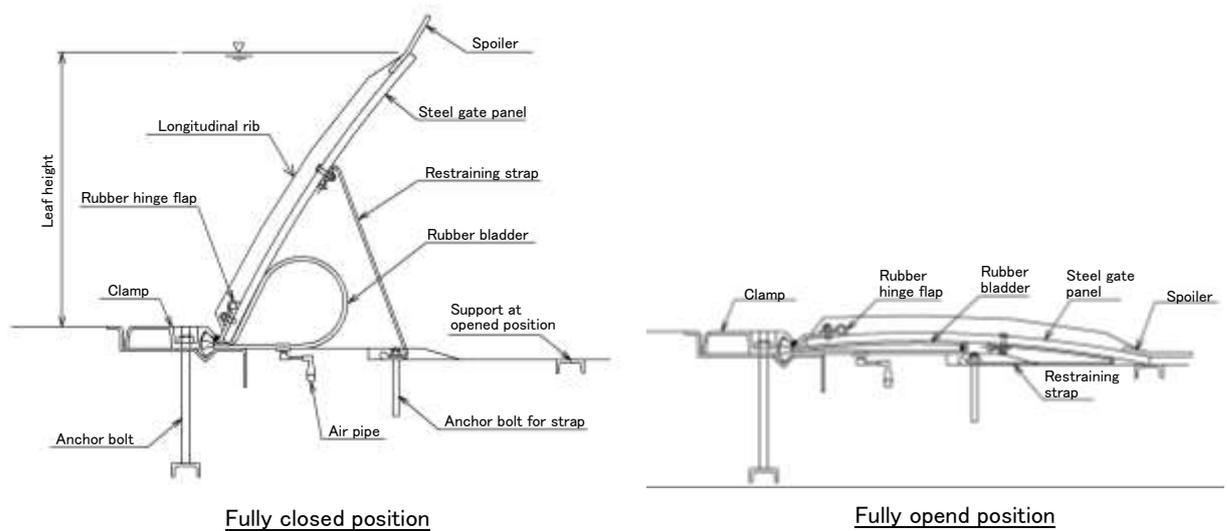
図2 SR堰基本構造図

SR堰の基本構造は図2に示すとおり、鋼製扉体をゴム製枕状空気袋にて背面支持し、空気袋の空気量を調整することにより扉体を動作させ、堰高を任意の高さに調整できる起伏堰である。

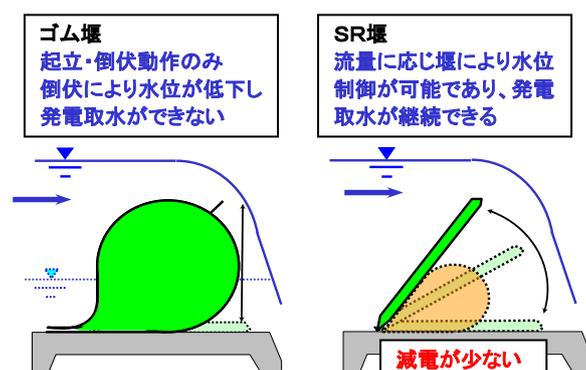
図3 出水時の運用イメージ

図3にゴム堰とSR堰における出水時の運用イメージを示す。

犀川えん堤の場合、えん堤流失防止の観点から、出水時にダム水位を蛇籠の天端以上に上げないことが運用条件となる。ゴム堰では、越流水深が一定以上になると全倒伏する必要があるため、水位が急激に低下し、取水が不可能となる。

一方、SR堰は流量に応じ、堰高を制御することで全倒伏するまでの間は水位一定制御が可能であり、発電取水が継続できるため、減電損失が少ない。

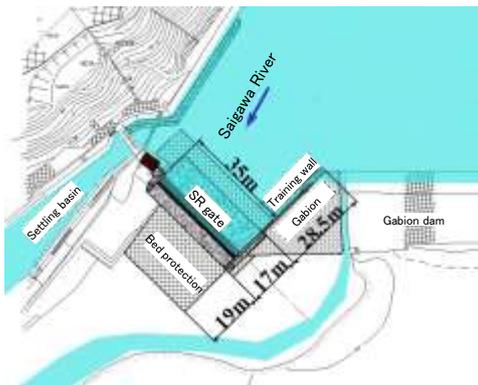
図4 計画概要図

- ・えん堤排砂門撤去〔幅3m×2門〕
- ・えん堤一部撤去〔57m〕
- ・上流護床工設置〔5m〕
- ・下流護床工設置〔19m〕
- ・SR合成起伏堰設置〔1門(7ユニット)、純径間35m×有効高2.95m〕

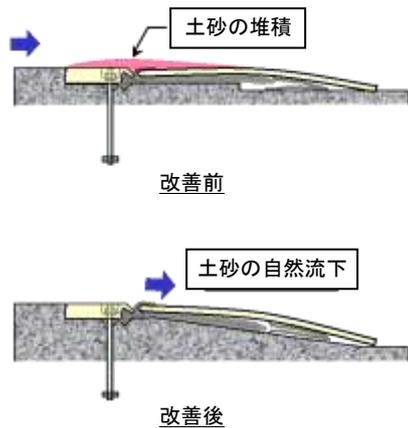
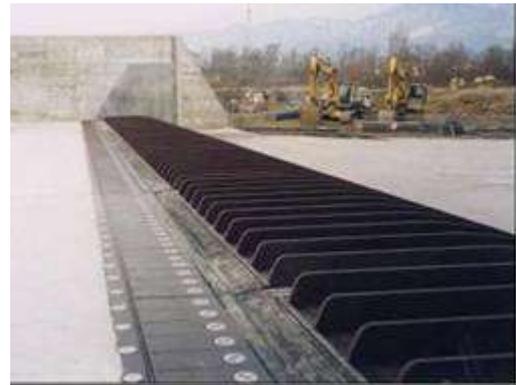
図7 全倒伏時の堰勾配改善方法

堰下流への堆砂防止及び全倒伏時の排砂性向上を目的として、堰下部の形状に約4°の勾配を設けた。図7,写真5に全倒伏時の堰勾配改善方法を示す。

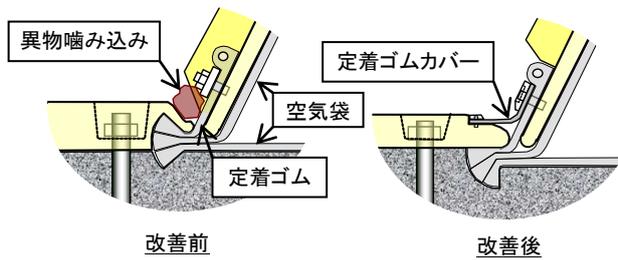
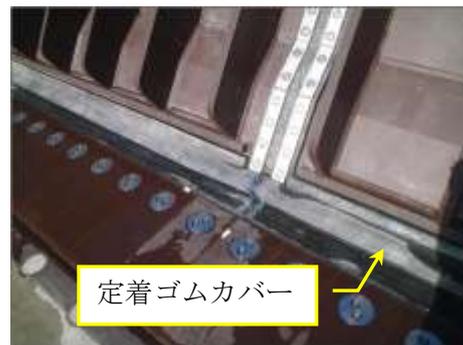
図8 定着ゴム部の保護方法

定着ゴムは、扉体を固定する重要部材であり、クランプ部分と定着ゴムの間に石を噛込むことが懸念されたため、クランプ形状を改良するとともに、定着ゴムカバーを設置し、定着ゴムを保護するように改善した。図8, 写真6に定着ゴム部の保護方法を示す。

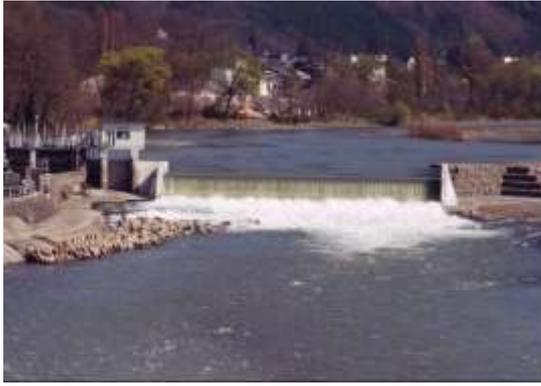
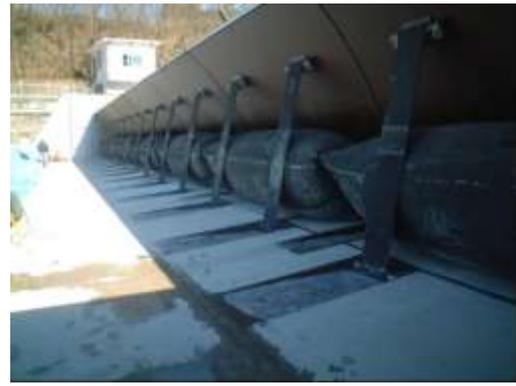
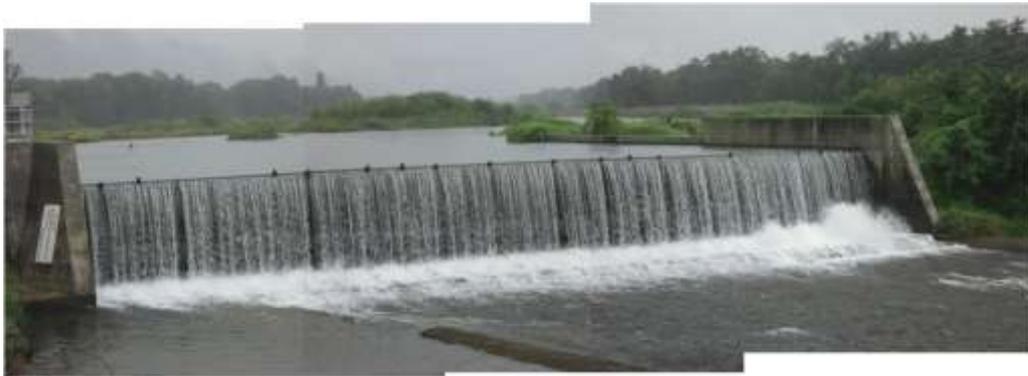
SR堰の竣工状況(2003.3、全景)を写真7に、背面の状況を写真8に、現在の状況(2012.9)を写真9に示す。

写真7 SR堰の完成状況（2003. 3、全景）

写真8 SR堰の完成状況（2003. 3、背面）

写真9 SR堰の現在の状況（2012. 9）

現在竣工後9年半が経過したが、SR堰のトラブルもなく、運用を継続している。完成までは大規模ゲートがなかったため、洪水時にえん堤越流し、流失するケースが多かったが、完成後放流能力が向上したため、洪水時でもえん堤越流するケースが減少し、発電所の収益性向上に貢献できた。

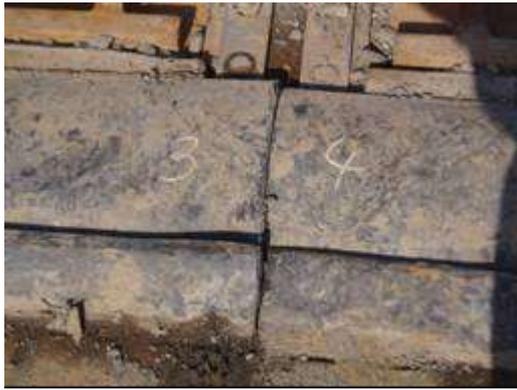
写真10 定着ゴムカバー

運開2年後に実施した抜水を伴うゲート点検の結果、定着ゴムカバーの摩耗、損傷はなかった（写真10）。各ユニット接続部において、据付時に現場施工した自然加硫ゴムの剥離があり、この隙間から定着ゴムとの空間に細かな砂礫が侵入していた（写真11）。定着ゴムカバーを開放し、内部の定着ゴムを点検した結果、侵入した砂礫による異常は認められず、健全な状態である（写真11）。なお、ユニット接続部は、定着ゴムカバー内部の砂礫を除去し、再度、自然加硫ゴムにて補修を行っている（写真12）。

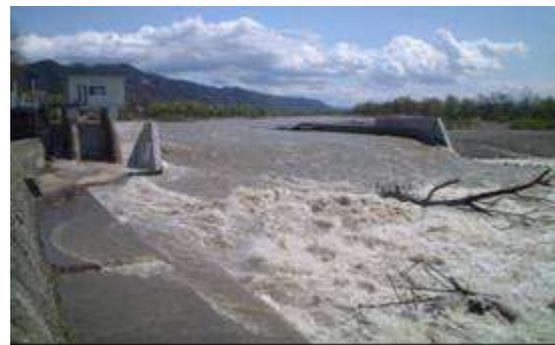
写真13 中規模な出水時SR堰倒伏状況

改修前に蛇籠えん堤流失に至った中規模な出水は大規模な放流能力を有するSR堰が有効に機能し、蛇籠えん堤流失頻度が著しく減少したことで、その効果は大きい（写真13）。
