IEA 水力実施協定 ANNEX 11 水力発電設備の更新と増強
第二次事例収集（詳細情報）

プロジェクト名	: 川辺川第一発電所取水堰他復旧工事
国、地域	: 日本、熊本県
プロジェクトの実施機関	: 九州電力株式会社
プロジェクトの実施期間	: 2008年～2012年
更新と増強の誘因	: (F) 事故・災害
キーワード	: 設備損壊 destruction of facilities 災害復旧 disaster restoration、堆砂 sedimentation ゴム堰 inflatable rubber weir

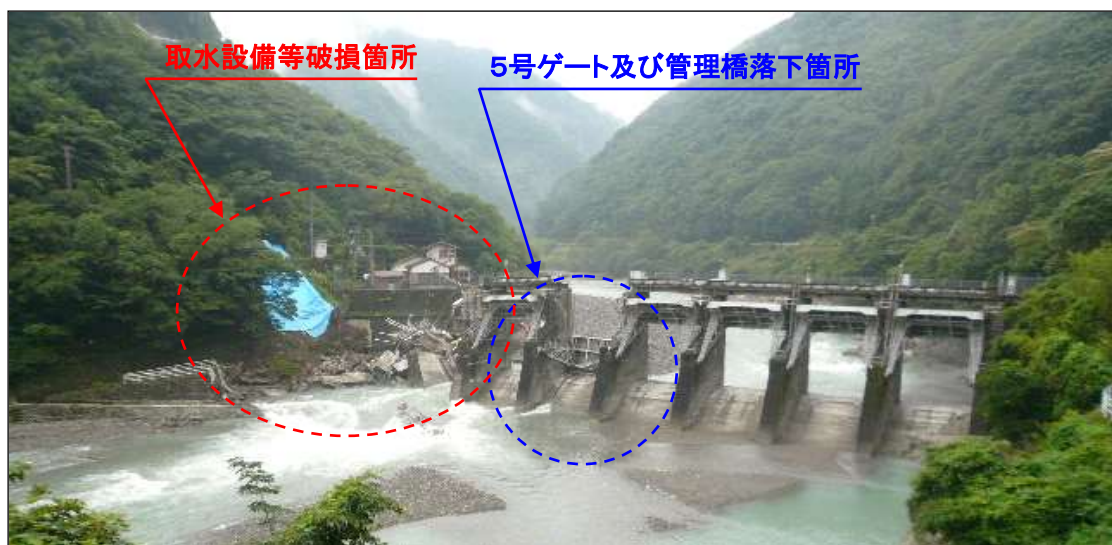
写真2 取水堰損壊時の状況写真（遠景）

2008 年 6 月 22 日の梅雨前線に伴う出水時のゲート放流中に、取水口、排砂門、魚道等の構造物が損壊した。その後、7 月 5 日には、取水堰の洪水吐ゲート及び管理橋の一部が落下するなど被害が拡大した。

本設備は、ダム・堰の設計基準制定前に造られた構造物で、破損の原因は、破損した設備全てが基礎岩盤に着岩しておらず、また、取水堰本体にはしゃ水工が存在しなかったため、長年に亘る浸透水により基礎部の洗掘が進み、そこに多量の降雨が重なったことで、取水堰下流側の護岸損壊及び盛土流出が発生し、順次上流側へ損壊が拡大したものと推定した。

対策に当たっては、損壊した取水堰・取水口・排砂門・魚道設備について復旧することとし、特に、取水堰は河床堆積物を基礎とすることから、平板載荷試験により地盤支持力を確認した。

取水堰については、経済性に優れ、放流操作が確実で管理の省力化が図れるゴム引布製起伏堰（ゴム堰）に改造し、復旧することとした。ゴム堰を採用するに当たっては、ゴム袋体支持式鋼製起伏堰（SR堰）についても検討したが、今回復旧するゴム堰の高さは5.8mであり、国内で同規模の施工実績がなく技術的に確立されていなかったこと、設計に時間を要し早急な復旧が困難であることが予想されたこと等から採用を見送った。

しゃ水工に関しては、浸透路長の確保という観点だけでなく、構造物基礎の流動及び洗掘による吸い出し防止の目的から、上流側に加えて下流側にも鋼矢板を基礎岩盤まで打設することとした。取水口、魚道については、原形復旧を前提に、必要に応じて補強等を実施した。
