IEA 水力実施協定 ANNEX 11 水力発電設備の更新と増強 第二次事例収集 (詳細情報)

プロジェクト名: 十津川第一発電所 野尻水路橋耐震補強

国、地域:日本、奈良県

プロジェクトの実施機関 : 電源開発株式会社 プロジェクトの実施期間 : 2009 年~2010 年

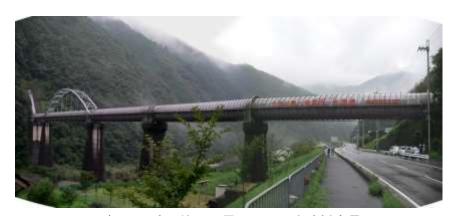
写真-1 十津川第一発電所 野尻水路橋全景

十津川第一発電所(1960年運開 出力 75,000kW)は、奈良県の新宮川水系熊野川に位置する発電所である。本発電所は、熊野川中流に位置する風屋ダム(堤長 329.5m、高さ 101m、総貯水容量 130 百万m³)より取水された水を利用して発電を行っており、野尻水路橋は、奈良県十津川村の国道 168 号線および熊野川を跨ぐ、長さが 217m、鋼製管内径 4.2m の設備であり、風屋ダムから取水した水を十津川第一発電所に導水する水路橋である。写真-1 に工事以前の野尻水路橋の全景、図-1 に十津川第一発電所、野尻水路橋位置、表-1 に野尻水路橋の諸元を示す。

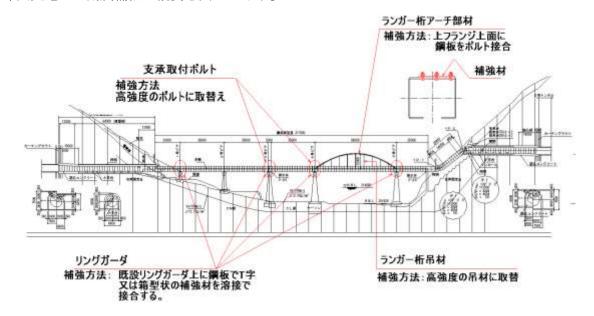
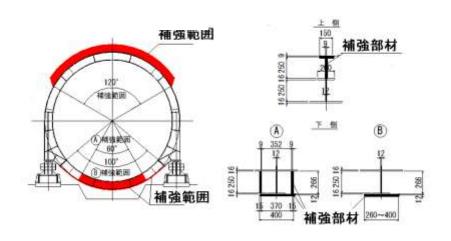
図-3 野尻水路橋耐震補強工事の概要

十津川第一発電所の野尻水路橋は、奈良県十津川村の国道および河川を跨ぐ設備であり、大規模地震発生により水路橋が損傷した場合、公衆災害の発生が懸念されることから、耐震性能照査を実施し、対策が必要とされた部位に対して、耐震補強工事を実施したものである。 今回実施した耐震補強の概要を図-3に示す。

ランガー桁の補強は鋼板を取り付けることにより断面性能の向上を図ることとした。鋼板の設置に際して、溶接構造とボルト構造を検討したが、熱影響による既設部材のゆがみ発生により、吊材全体の応力バランスが変化することを避けるため、桁フランジ上面に補強鋼板を設置し、高力ボルト(S10T)による接合を行った。また、既設添接部材については、撤去することが困難であったため、当該箇所のリベット接合部に跨がせた鋼板の両側をボルト接合し、座屈防止用のリブを取り付けて補強することとした。

リングガーダ補強は外縁合成応力が許容値を超過することから、溶接により補剛材を追加することとした。なお、既設構造物が干渉するリングガーダ下部については、干渉を避けるため箱型形状の鋼板を溶接することで断面性能の向上を図った。

ランガー桁吊材は、耐震性能照査結果では軸応力が超過することが判明したため、高強度の材料に取り替えることとした。なお、半割管を既設吊材に溶接することにより断面性能向上による補強も検討したが、既設材の材質が鋳造品であり溶接した場合に十分な品質確保が出来ない可能性があること、補強した半割管と既設材が一体化し、荷重が均一に分担されることが不明確であったことから、取替えにより補強を実施することとした。

支承取付ボルトは、支承 6 箇所の内 2 箇所のボルトについて、せん断力が耐震性能照査 結果では超過することから、高強度ボルトに取替えることとした。
