IEA 水力実施協定 ANNEX 11 水力発電設備の更新と増強 第二次事例収集（詳細情報）

プロジェクト名	: 長殿発電所水害状況と復旧に係る検討
国、地域	: 日本、奈良県
プロジェクトの実施機関	: 関西電力株式会社
プロジェクトの実施期間	: 2011 年～
更新と増強の誘因	: (F) 事故・災害
キーワード	: 水害(flood disaster)、斜面崩落(slope failure)

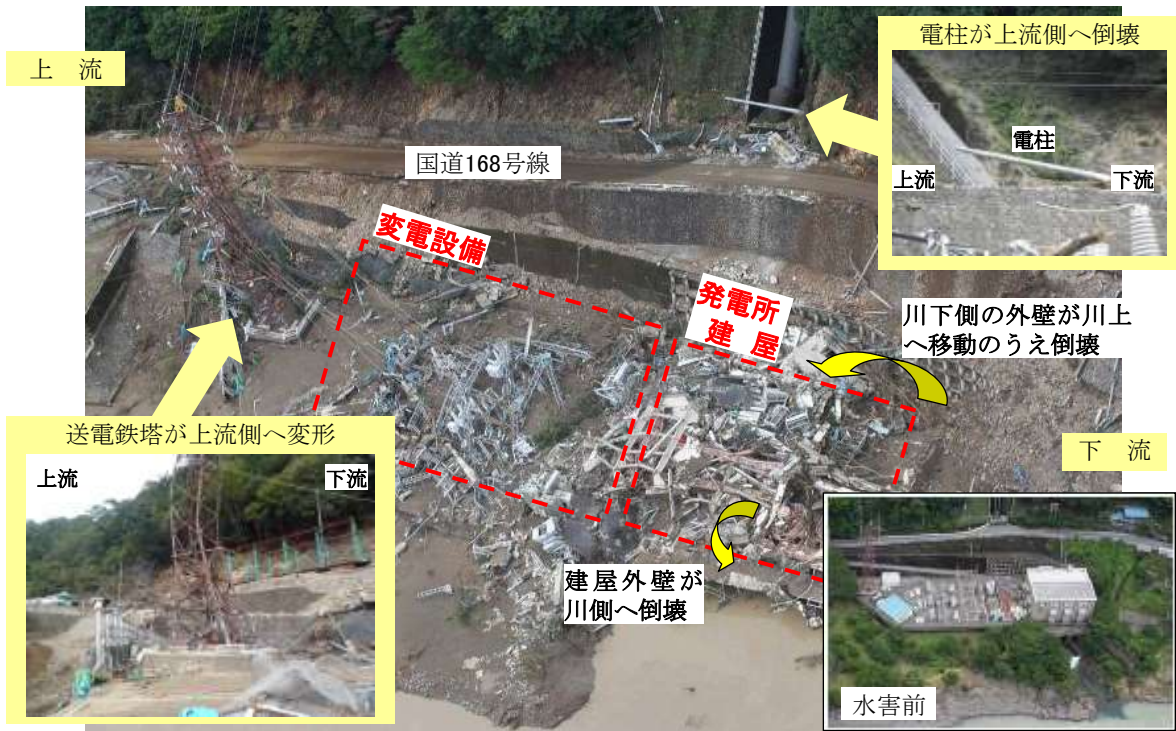
図—2 長殿発電所の被災状況

まず、今回の被害に至った被災メカニズムの推定を行う。当発電所の被災状況を図—2 に、痕跡水位を図—3 に示す。電柱が上流側へ倒壊していることや、川下側の外壁が川上へ移動の上、倒壊していることから、下流から上流へ向けた外力が作用したものと推測された。痕跡水位は、発電所の 350~850m 下流の区間で非常に高くなっているが、この位置は大規模な斜面崩壊が発生した地区に該当する。河川へ突入した土砂が直接河岸を削り取ったものと推測される。

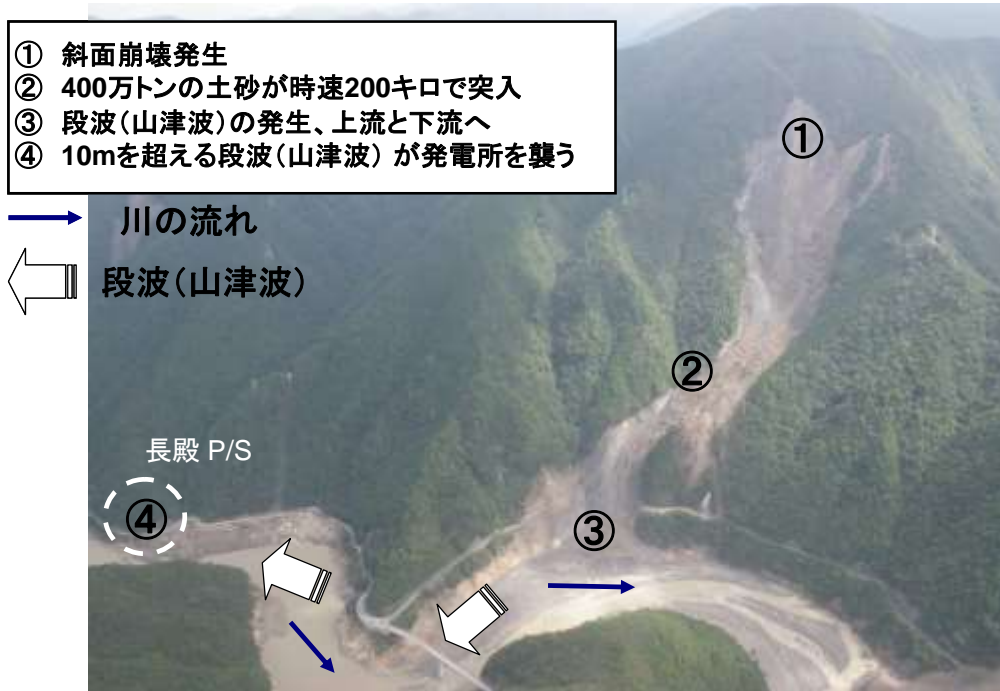
図-4 被害メカニズムの推定

これらの情報を総合的に考え合わせると、本件は記録的な豪雨による大出水というだけではなく、山間の斜面崩壊により大量の土砂が河川に流入し段波（山津波）が発生したことが被害を大きくしたものと考えられている（図—4）。
