IEA 水力実施協定 ANNEX 11 水力発電設備の更新と増強  
第二次事例収集（詳細情報）

プロジェクト名 : 熊川第一発電所改造工事  
国、地域 : 日本、群馬県  
プロジェクトの実施機関 : 東京電力株式会社  
プロジェクトの実施期間 : 2014 年 2 月～2015 年 3 月  
更新と増強の誘因 : (A) 老朽化/故障頻発  
(C) 発電機能向上の必要性  
キーワード : 土砂摩耗、メンテナンス、ランニングコスト

大正 11 年に運転を開始した熊川第一発電所は、主要設備の老朽化が著しいため、一括更新されることとなった。更新にあたり、補機類の省略ならびに更新後の水車修理の工期短縮・周期延長といった要素に重点を置いて機器選定を実施し、発電所のライフサイクルコストの低減を図った。

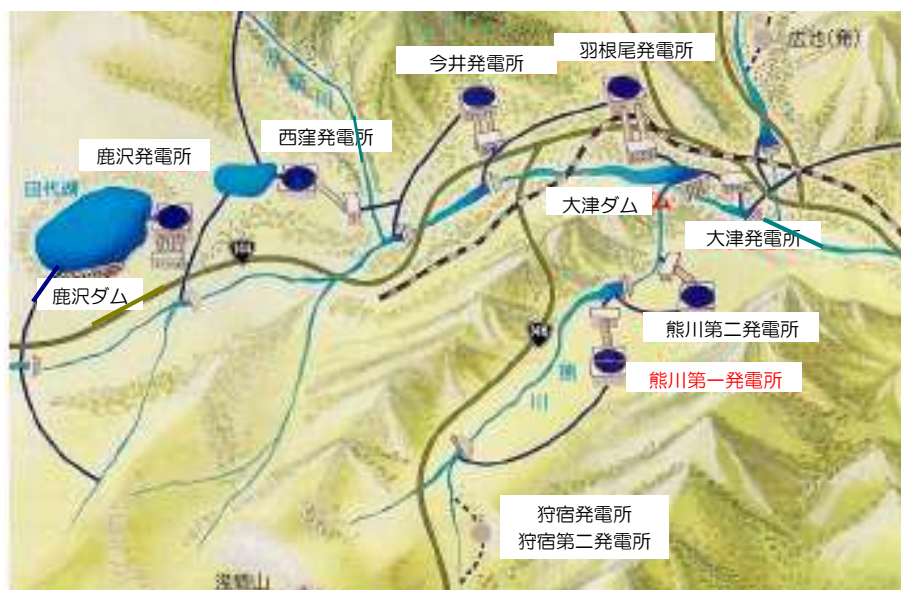
図 1 熊川水系発電所 水系図

東京電力 熊川第一発電所は群馬県吾妻郡長野原町に位置し、吾妻川支流の熊川の水を利用して発電する、出力 2,400kW の水路式水力発電所である（図 1）。下流には熊川第二発電所（1,600kW）、上流には県営の狩宿発電所（1,200kW）および狩宿第二発電所（61kW）がある。

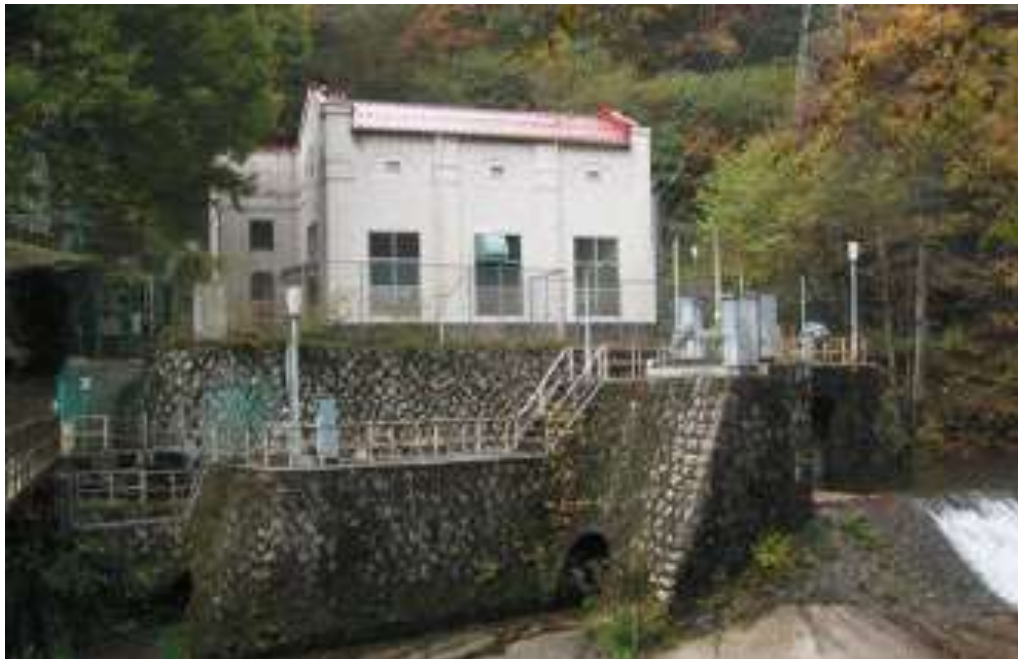
図 1 熊川第一発電所（更新前）

熊川第一発電所（図 1）は大正 11 年（1922 年）の運転開始から 90 年が経過し、これまでも部分的な設備更新により機能維持を図ってきた。しかしながら、水車ケーシングや主要変圧器、受電設備など、主要設備の大半が老朽化により更新時期を迎えていること、補機類が多くメンテナンスに人手を要していること、さらには発電所建屋に耐震上の問題があること、といった様々な問題が顕在化しているため、発電所を一括更新することとした。
