主題: 生態系に対する諸対策
効果: 生態系の回復

プロジェクト名: 沖縄海水揚水発電所

プロジェクト実施機関: 電源開発株式会社 (J-POWER)

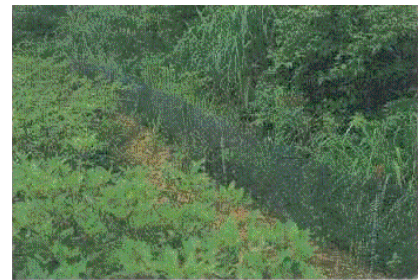
図.4 侵入防止ネット

工事区域外部より、カメ等の小動物が進入し工事用車両との事故に遭遇することを防ぐために、工事区域外周約8kmにわたって高さ約30cmのポリエチレン製のネットを設置した。

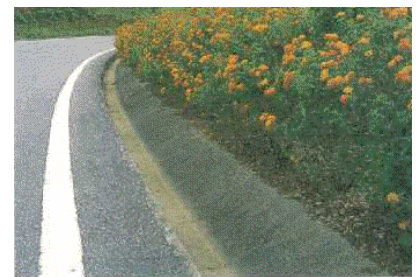
図.5 傾斜型排水側溝

通常道路側溝には、U 字排水溝が使用されているが、小動物が転落した場合、脱出できず、沖縄の暑い太陽によるコンクリートの吸収熱で焼け死んでしまう。県内では雛鳥が U 字型側溝内で焼け死んでいるのが何件か発見され問題となっている。そこで、転落しても自力で脱出可能な形状の傾斜排水側溝を設置した。側溝は山側に傾斜面、道路側に鉛直面となるよう配置され、自然区域に生物を誘導することによる車両事故防止の役割も担っている。

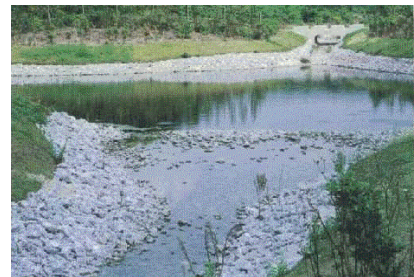
図.6 土捨場中央部の池

また、本地点は開発前には沢があり、水辺環境が存在していた。その環境の回復と、小動物(水生生物、昆虫等)の生息環境を整備するために大小の池や水路をバランスよく配置した。これにより、環境の多様化を図った。池や水路は空石積みとして石と石の隙間に小動物が生息できるよう配慮し、石の大きさも大小取り混ぜて変化をつけた。小さな池や水路の表面には赤土の流出を防止する目的でヤシ殻マットを敷設した。

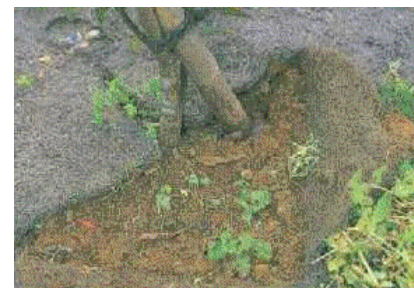
図.7 ヤシ殻マット被覆

周辺のイタジイ林(国頭村の村の木)と同様の植生を再生するために、イタジイ・アデク等の優先樹を始めとして、動物の餌となるシマグワ・シャリンバイ等の結実樹、早く成長して風除けなどになりイタジイ等の成長を助けるアカメガシワ・センダン等のパイオニア樹など 20 種程度を選び、約 4.5 万 m² の土捨場に約 3 万本を混植した。植栽した樹木の苗木は、ほとんどが一般的に市販されていないため、実生から採取した種をポット苗として 2~3 年育苗し、植栽した。残土を処理したままの裸地状態では降雨時に赤土が流出するため、赤土の表面を平坦部はパーク(木の皮やチップ)で、斜面部はヤシ殻マットでそれぞれ被覆し、あわせて水分の蒸散抑制と植栽した樹木の生育環境の向上を図った。

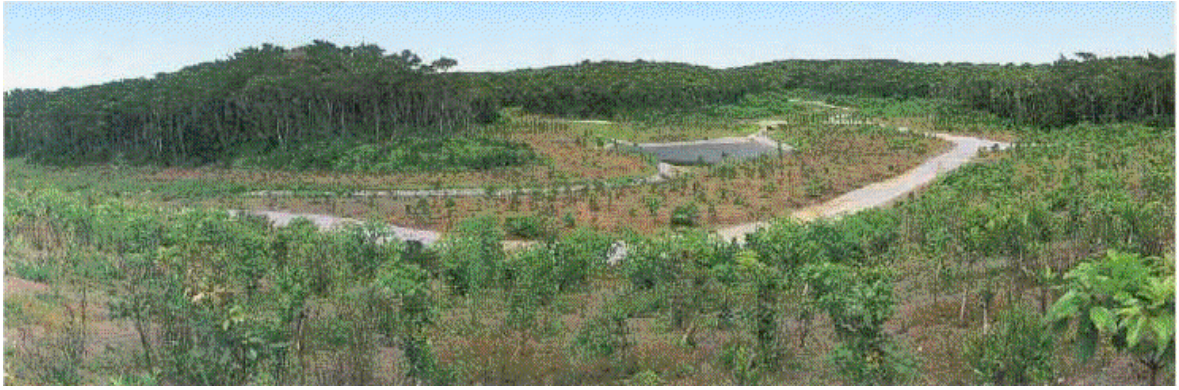
図.9 土捨場中心部

図.9 に土捨場中心部の状況写真(199X年時点)を示す。
