水力発電設備の気候変動レジリエンス強化策

IEA Hydro Task 17

December 2025

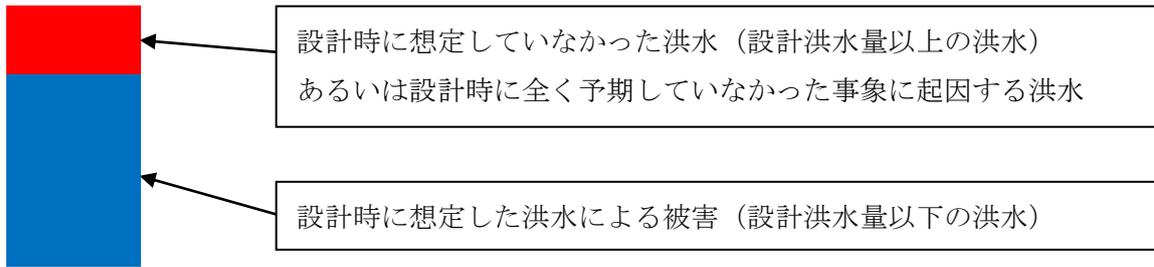
図 3-2 異常洪水の考え方

図 3-2 の赤い部分を異常洪水とみなす。気候変動によって引き起こされる異常洪水は以下のよう
に定義される。

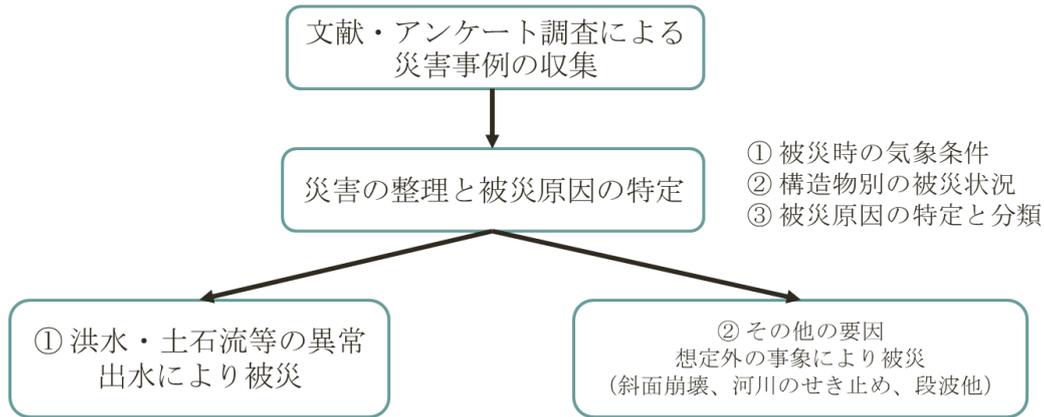
図 3-3 災害の整理

上記考え方を踏まえ、個別アンケート調査、文献調査事例に基づいた評価・分析を次のような
手順で整理して行くこととした。

図 3-3 で整理された①、②の被害に対する対策工事を次の手順により強化を図っているか否かで整理する。

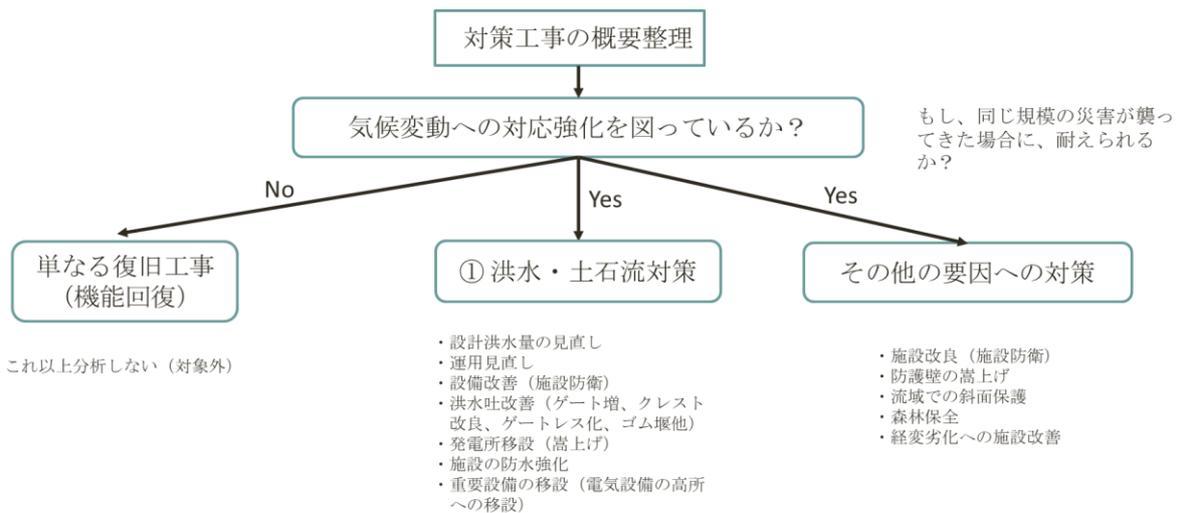
図 3-4 対策工事の考え方

仮に気候変動への強化対策を含んでいれば、まさに気候変動へのレジリエンス強化対策であると言える。

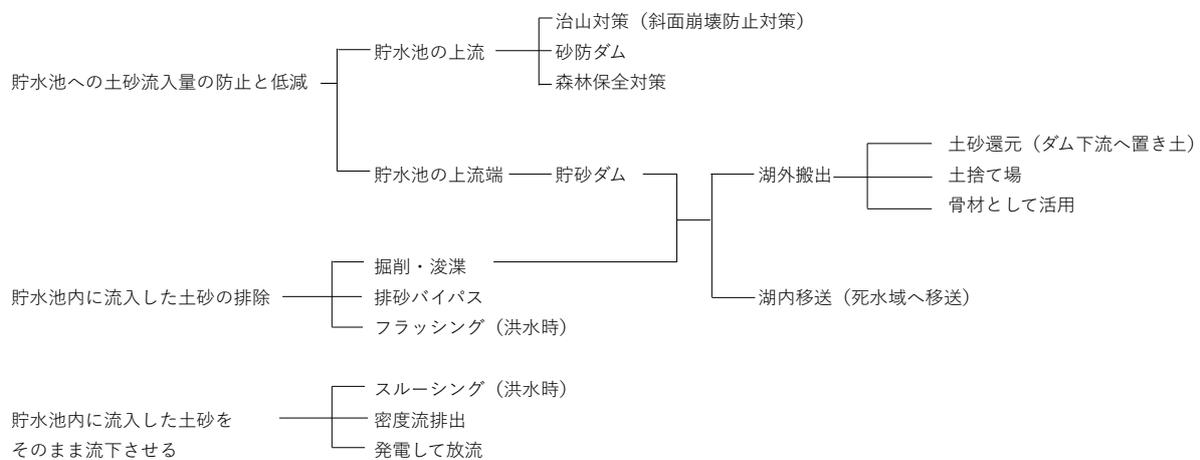
図 4-2 堆砂管理の体系化

個別案件アンケート調査及び文献調査による堆砂管理の事例を付録 G に示す。また、堆砂管理の手法を体系化し整理したものを図 4-2 に示す。

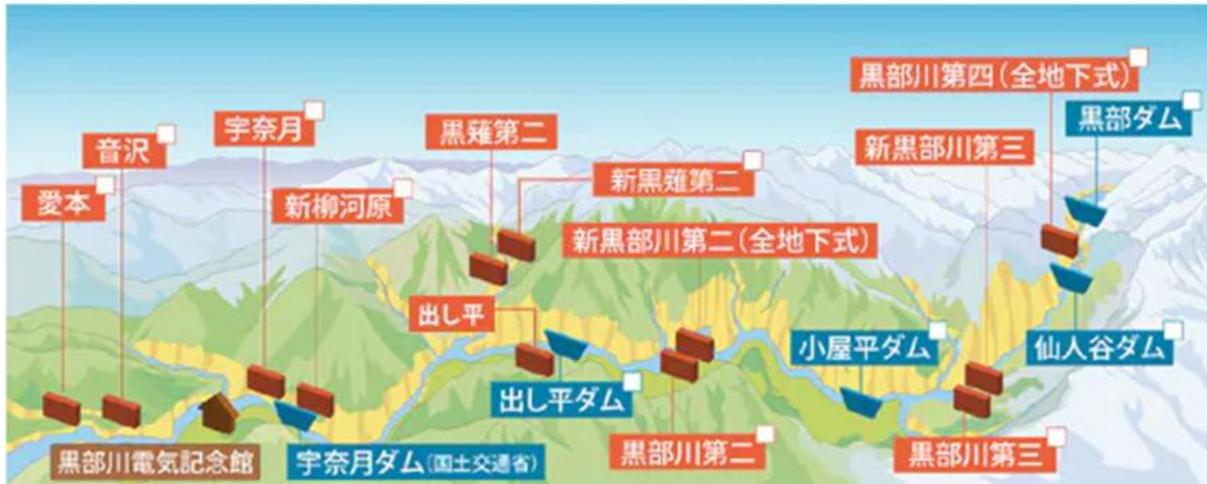
図 4-3 黒部川水系の水力発電所

黒部川は、立山連峰と後立山連峰に囲まれた急峻な山岳地形を持つ狭い流域を弓状に流れる河川で、この流域の東部には、標高 3,000 メートル級の後立山連峰がそびえ、降雨量が豊富なため、古くから水力発電が行われてきた。現在では、関西電力が 12 か所の水力発電所を運営し、約 90 万 kW の電力を供給している。

一方、豊富な降雨は黒部川で頻繁な洪水を引き起こす。また、黒部川は日本屈指の急流河川であり、洪水時には大量の土砂を運搬する。そのため、流域面積当たりの流出土砂量も多くなり、1985年に完成した出し平ダムでは、堆砂容量の確保が困難なため、当初から排砂計画が立てられた。

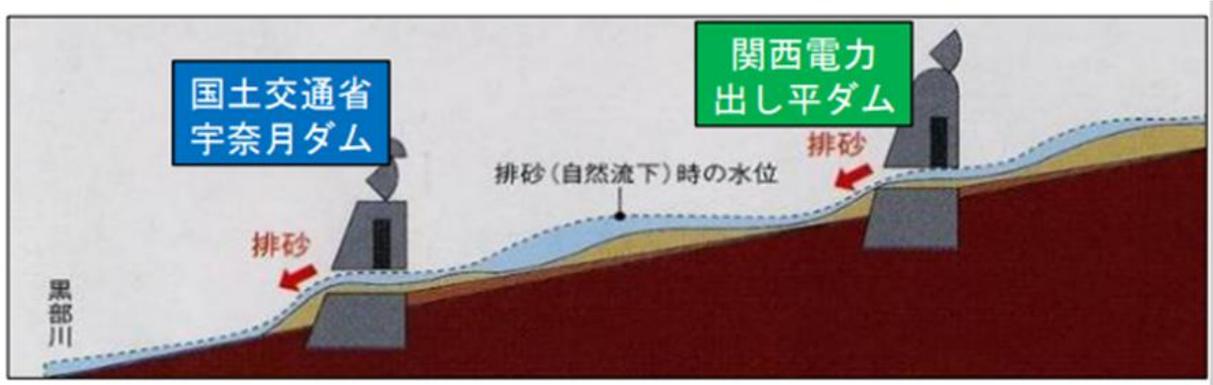
図 4-4 黒部川の連携排砂

2006年に「黒部川水系河川整備基本方針」が策定され、続いて2009年には「黒部川水系河川整備計画」が策定された。この計画のもと、国土交通省は宇奈月ダムと連携して排砂を行う取り組みを開始した。出し平ダムと宇奈月ダムが協力して排砂を実施し、河川の掃流力を利用して効率的に堆積土砂を下流に排出する方法である。

2010年には、目標排砂量14万 m^3 に対して16万 m^3 の排砂が実施された。同年6月の連携排砂時の河川調査では、出し平ダムと宇奈月ダム直下の貯水池内が自然流下の状態になった直後、浮遊物質（SS）が一時的に高い値を示したが（最大でそれぞれ52,000 $\text{mg}/1$ 、14,000 $\text{mg}/1$ ）、数時間後には値が低減した。溶存酸素量（DO）についても大きな変化は見られなかった。

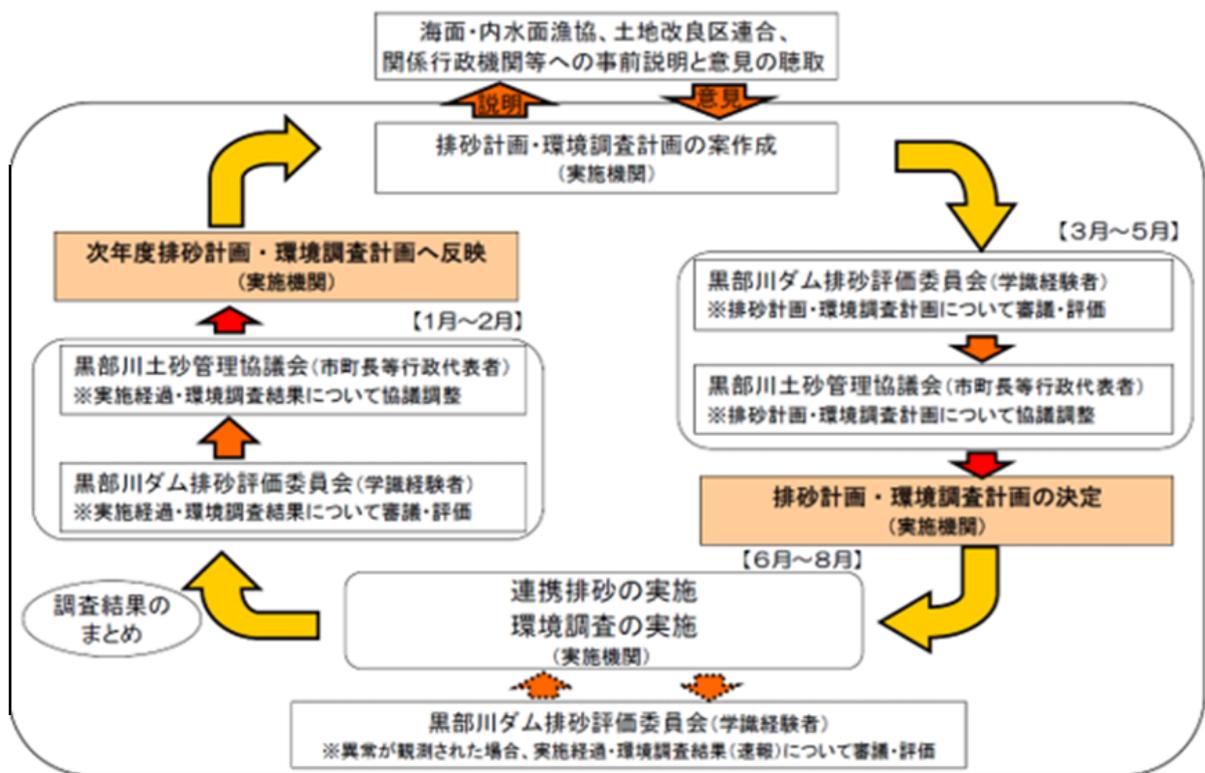
図 4-5 連携排砂の実施計画・評価モニタリングの流れ

2010年以降も毎年、水質、底質、水生生物などの継続的かつ定期的なモニタリングが行われている。次図に連携排砂の実施計画から評価モニタリングまでの流れを示す。

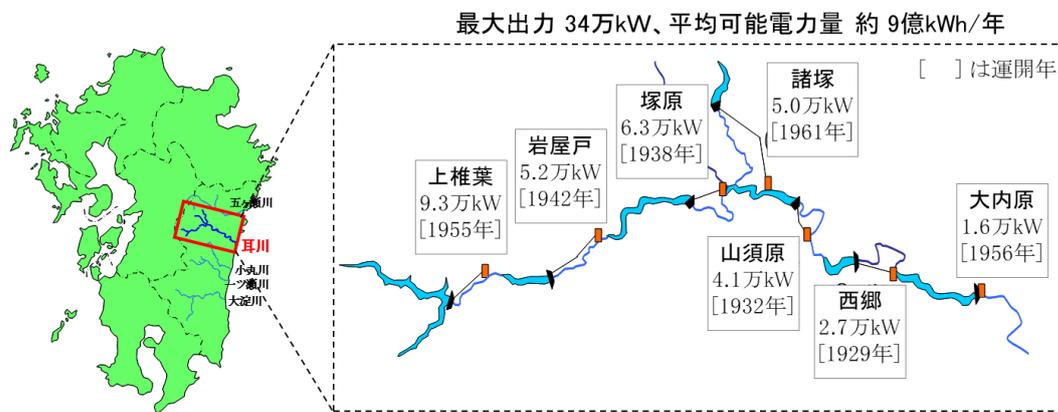
図 4-6 耳川水系の概要

耳川水系は宮崎県北部に位置し、7つの水力発電所を有する電源河川であり、九州電力の一般水力発電設備容量・発電量の2割以上を占めている。流域は急峻な山々と豊富な水量に恵まれ、約90年前から発電を継続している。また、河川全区間の約4割を九州電力のダム貯水池が占めており、設備が流域に与える影響軽減など、事業者としての責任が存在する。

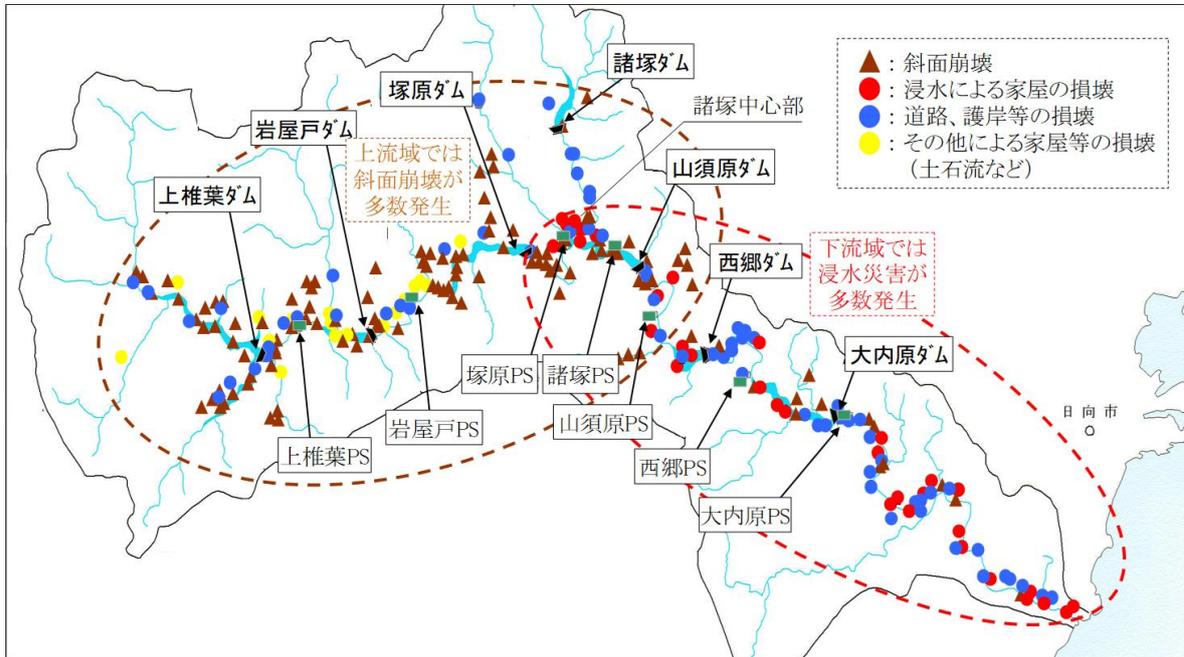
図 4-7 台風14号災害の概要

2005年台風14号による記録的な大規模降雨に伴い、斜面崩壊（491か所）や浸水災害（浸水家屋424戸）が、流域の広範囲で発生した。

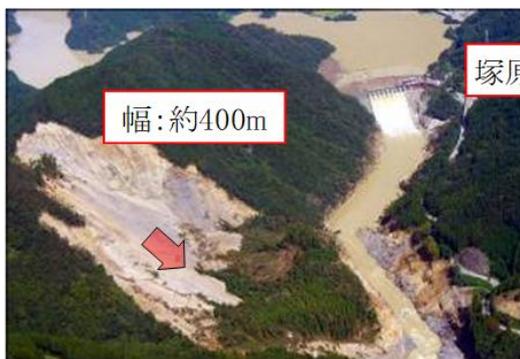
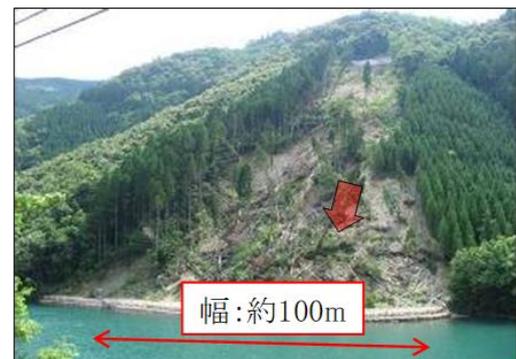
図 4-8 斜面崩壊の状況

- 多数発生した斜面崩壊により、大量の土砂が河川に流入
- 1,060万 m³の土砂が河川に流入し、その約半分（520万 m³）がダム貯水池に堆積

塚原ダム下流の斜面崩壊状況

山須原ダム調整池内の斜面崩壊

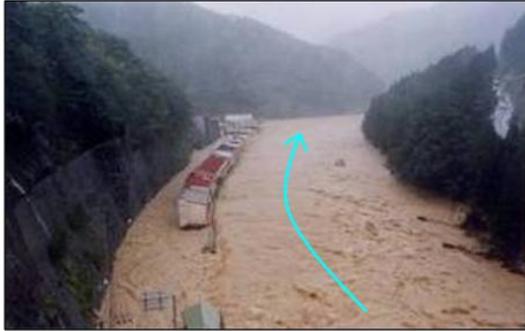
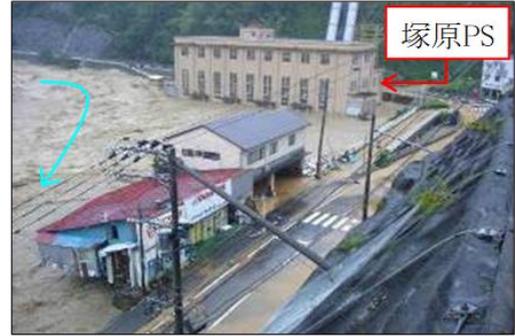
図 4-9 浸水災害の状況

- 山須原ダム調整池上流の諸塚市中心部では、過去最大の70戸が浸水
- 4発電所が浸水により発電不能（上椎葉・塚原・山須原、西郷）
- 3ダムで越水、ダム管理所が浸水（塚原、山須原、西郷）

諸塚商店街の浸水状況

塚原発電所の浸水状況

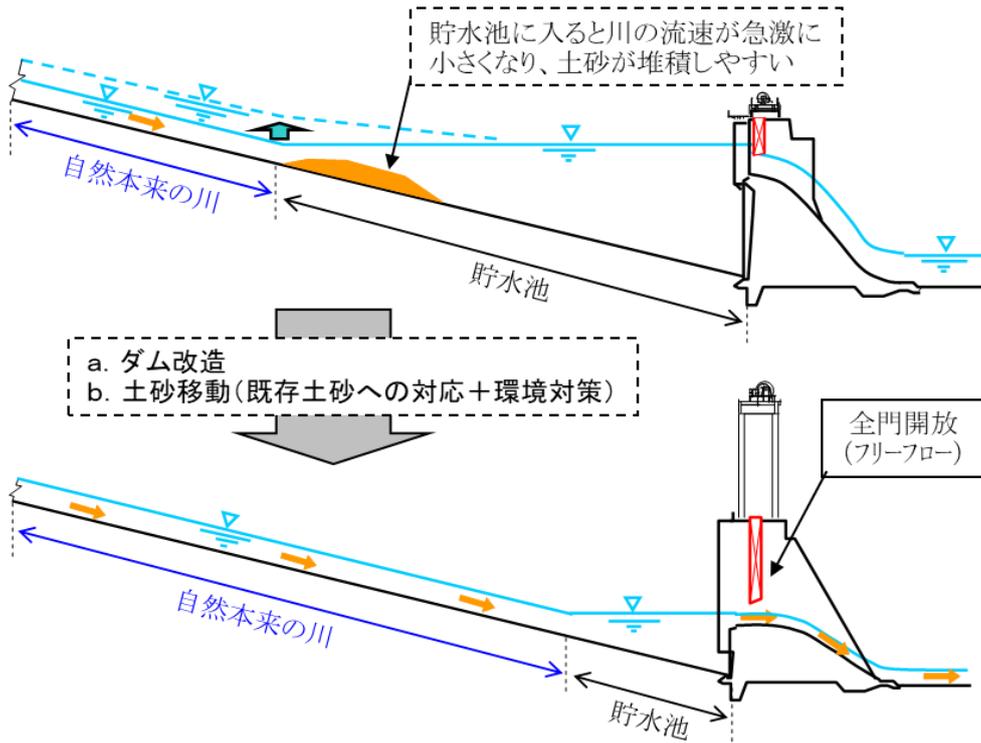
図 4-13 ダム通砂運用の概要

台風などの大規模出水の際に、ダム貯水位を下げることで、上流から流入する土砂を自然本来の河川のように下流に流しやすくする。

ダムの通砂運用は、浸水リスクが比較的大きい下流3ダム（山須原、西郷、大内原）で実施した。

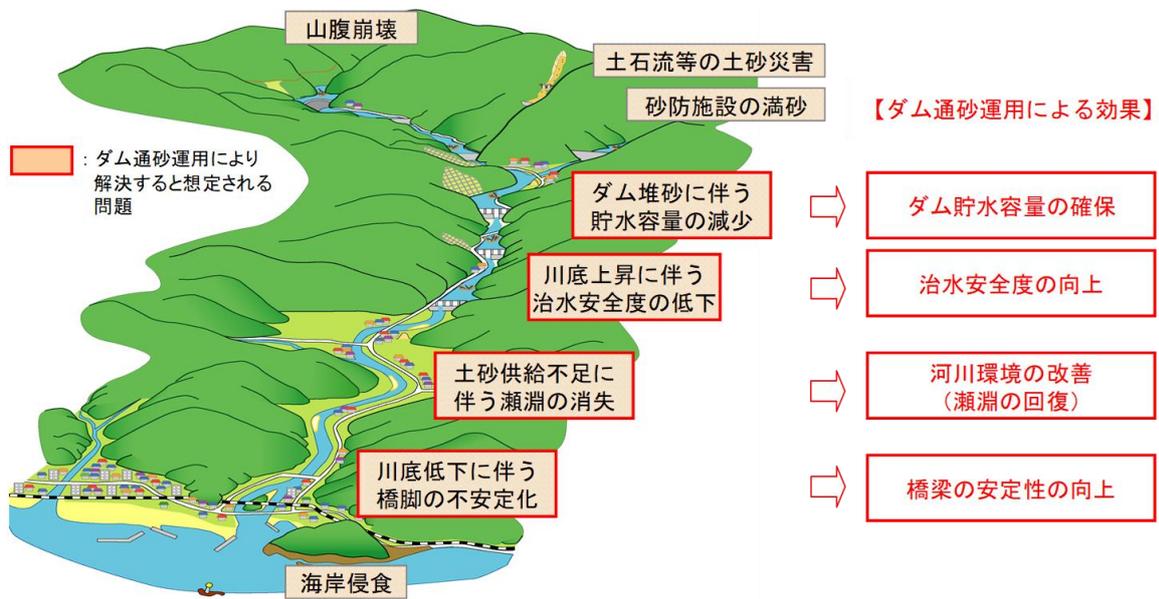
図 4-14 耳川流域における土砂に起因する諸問題とダム通砂運用による効果

ダム通砂運用により、治水、利水、環境面の効果を期待できる。

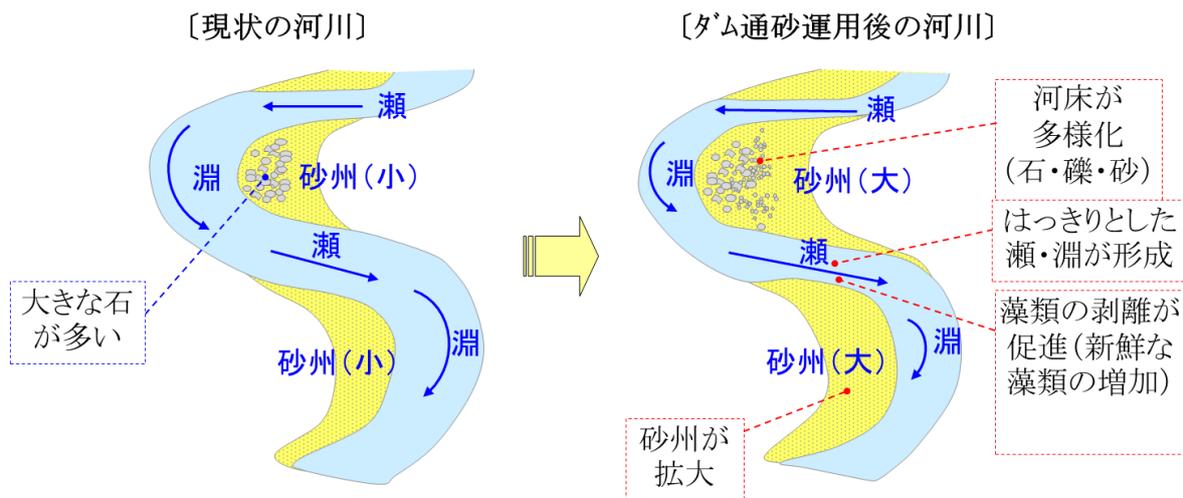
図 4-15 ダム通砂運用による河川の変化の予測

- これまで、土砂がダムで捕捉され粗粒化していた河床材料が、ダム通砂により供給され、石・礫・砂などの様々な大きさに変化
- 砂州の拡大や明瞭な瀬・淵の形成により、自然本来の河川に近づく
- 洪水時に水だけでなく、土砂も流下するため、河床の石に付着した藻類の剥離が促進され、魚の餌となる新鮮な藻類が増加するなど、多様な生物環境が再生

このように、ダム堆積物の排出により、ダム下流の河川環境の改善が期待される。

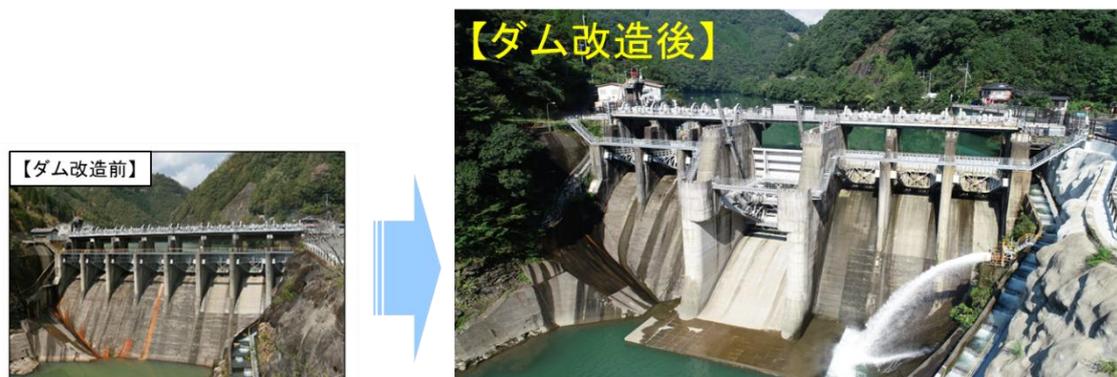
図 4-16 山須原ダム改修前後の様子

- 山須原ダム及び西郷ダムの現在の構造では、洪水時に思うように土砂を通過させることができない。
- 既存のダムの高さを、構造的に問題ない範囲で部分的に切り下げる改造工事を実施

山須原ダムでは、既設ラジアルゲート 8 門のうち、中央 2 門を撤去後、越流天端を約 9m 切り下げて、ラジアルゲート 1 門を設置した。

No.	事例名	堆砂管理の概要	土砂供給			堆砂管理による年間排砂量	堆砂管理実施の効果(評価)	排砂を実施する上での課題(留意事項)
			供給ソース	堆積物種類	現状供給量想定			
3-20	耳川水系総合土砂管理計画	<ul style="list-style-type: none"> ・スルーシング 山須原ダム:既設ラジアルゲート8門のうち、中央2門を撤去後、越流天端を約9m切り下げて、ラジアルゲート1門を新設 西郷ダム:設ローラーゲート8門のうち、中央4門を撤去後、越流天端を約4m切り下げて、ローラーゲート2門を設置 大内原ダム:現行構造で対応(改造なし) 	流域上流部に分布する断層と破砕帯道路開設による不安定斜面	N/A	2005年9月の台風14号の出水では、河川周辺で多数(470か所)の中～大規模崩壊が発生した。塚原ダム上流5,000mの右岸、下流500m右岸では大規模な崩壊が発生し河道閉塞現象が発生した。この時崩壊した土量は2,270万m ³ で河川に収入した分は1,050万m ³ と見積られている。	ダムの通砂運用により土砂移動の連続性が回復傾向にある。	<ul style="list-style-type: none"> ①山須原ダム、西郷ダムにおいてはダム高さを切り下げる改造を実施 ②大内原ダムにおいては運用改善により通砂を実現した。生物の多様性については、環境モニタリングを実施中。 	下流の河川環境改善
3-21	ジラウドムでの取組(ブラジル)	<ul style="list-style-type: none"> ・吸引浚渫 ・タービンの耐摩耗性コーティングの実施(濁水のタービン通過) ・ダム運用ルールの変更(貯水池端のデルタ(堆砂)形成防止) 	2014年の歴史的な洪水	砂(29%) シルト(54%) 粘土(17%)	マデイラ川は、アマゾン川流域全体の土砂負荷の約半分を占めている。	N/A	N/A	ジラウドムへの支流流域の約70パーセントはブラジル領土外に位置しており、堆積物データのモニタリングが困難
3-22	石門ダムでの取組(台湾)	<ul style="list-style-type: none"> ・洪水吐トンネル2条増設 ・流域管理による土砂生産量の削減(砂防ダムの建設) ・スルーシング(濁流) ・掘削・浚渫 ・排砂トンネルも提案 	風化が激しく非常に侵食されやすい地質を有する上流域	細砂 シルト 粘土	3.53Mm ³ /年	タービン、洪水吐からの排砂:0.47Mm ³ /年 浚渫・掘削による排砂:0.32Mm ³ /年	N/A 2021年までに完成すべく排砂関連プロジェクトを実施中。排砂ゲート、洪水吐、トンネル洪水吐、発電により年間堆砂量の55%を除去、掘削、浚渫、排砂トンネルにより残りの45%を排砂する計画

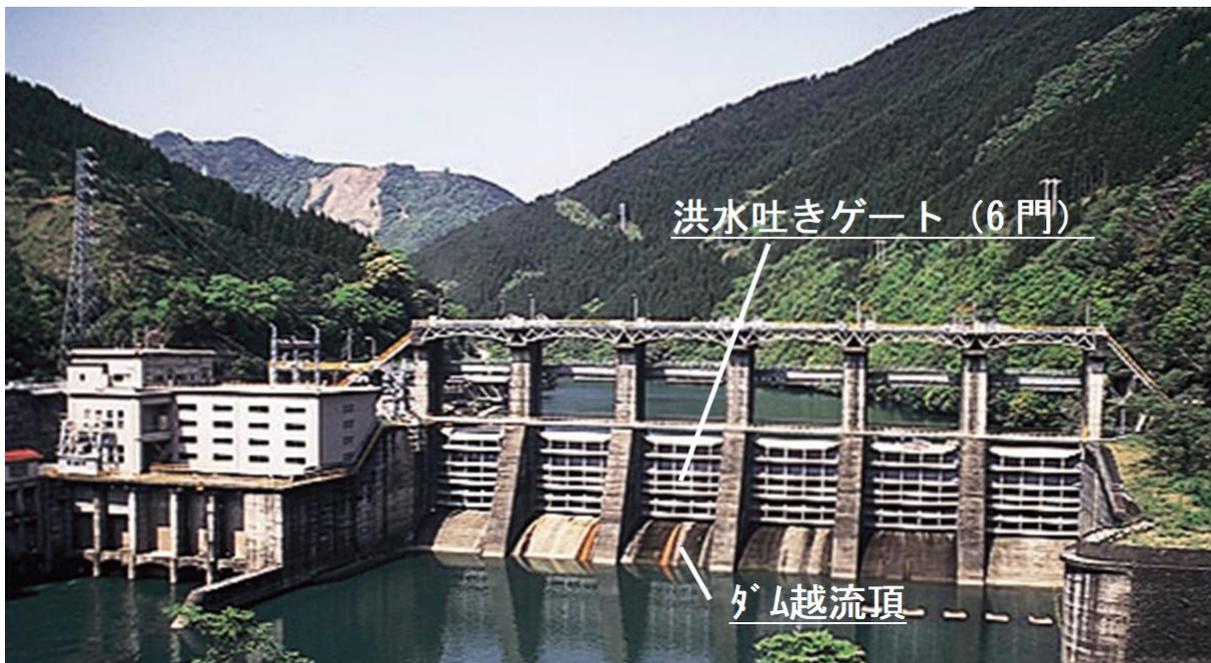
図 4-18 大内原ダム

一方、大内原ダムは、ダム貯水位の低下が現在の設備で可能であり、そのままダム通砂運用ができるため、ダムの改造は行わない。

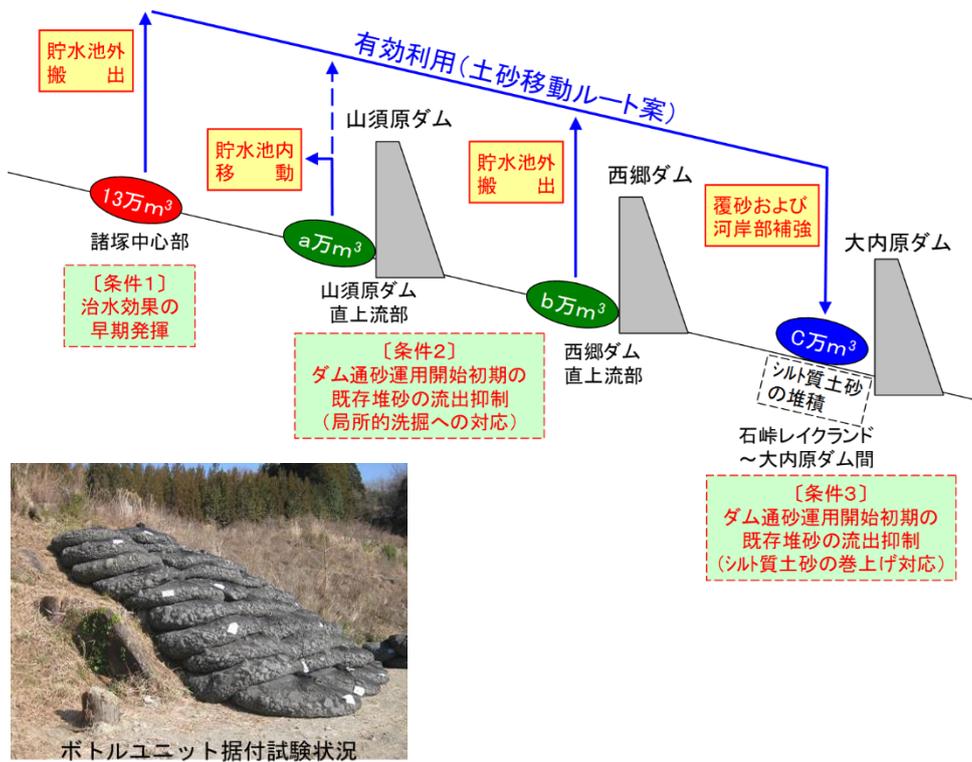
図 4-19 貯水池内の土砂移動

山須原ダムと西郷ダムの直上流域では、排砂作業により堆積土砂が急速に流出し、下流域の河川安全と環境へのリスクが懸念されていた。これを軽減するため、調整池内外の安全な場所へ土砂を事前に浚渫し、移動させた。

さらに、大内原ダム上流では、通砂時の水位低下により、河岸の不安定化が想定されるため、浚渫した土砂を用いて護岸を補強した。

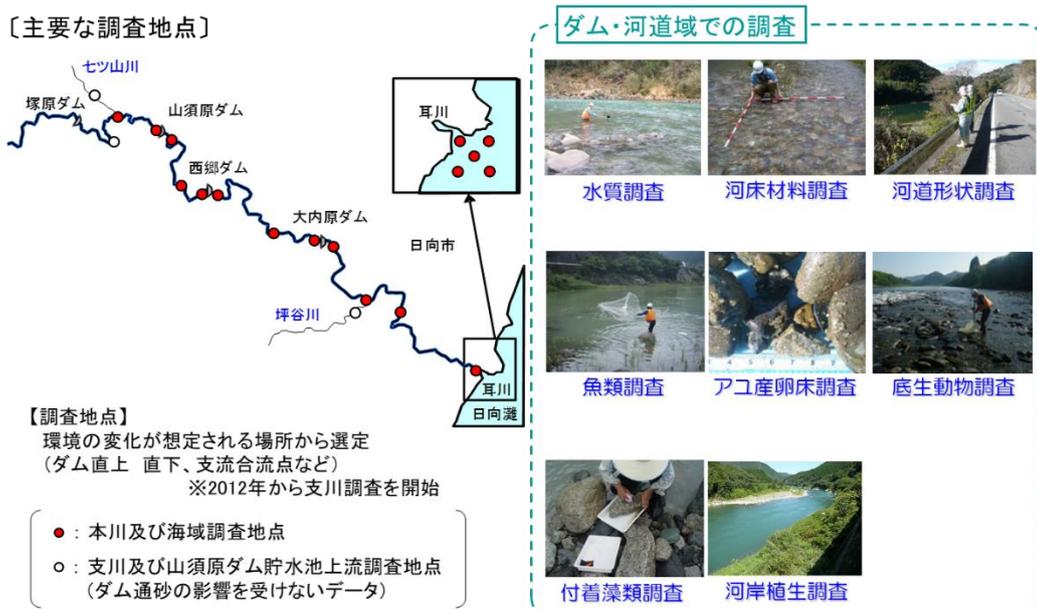
図 4-20 ダム通砂運用による環境変化を把握するための調査

ダム通砂の影響評価のため、ダム通砂運用開始前から環境モニタリング調査を継続中。(ダム・河道域：2007年～、海域：2009年～)

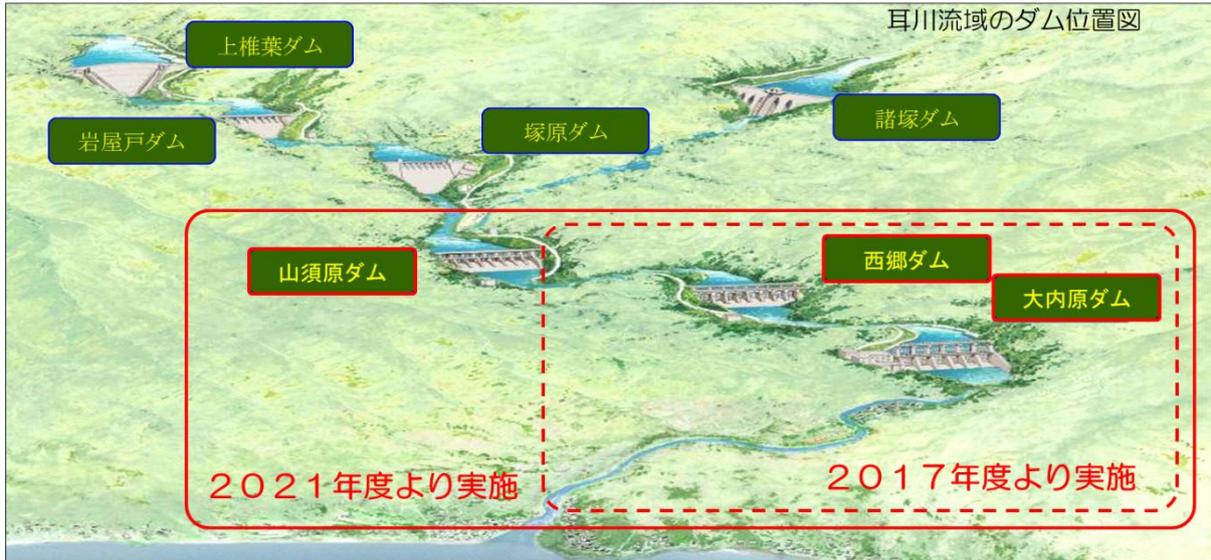
図 4-22 耳川流域のダム位置図

- 西郷ダム改造工事が完了した 2017 年度から、西郷・大内原ダムで部分通砂を開始
- 山須原ダム改造工事が完了した 2021 年度以降、3 ダム連携通砂を実施

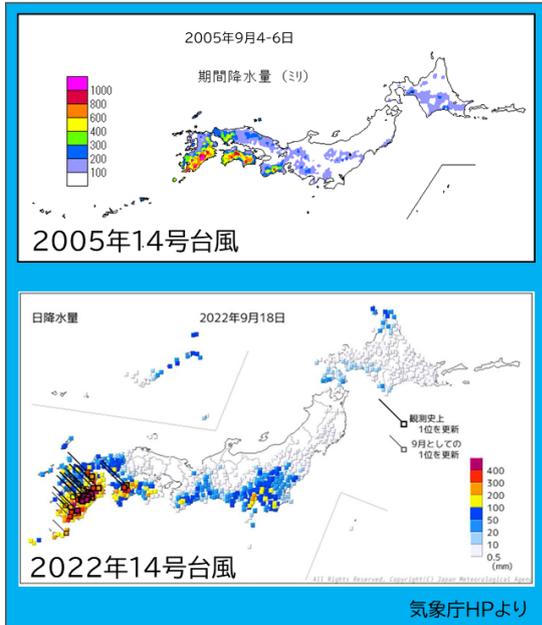
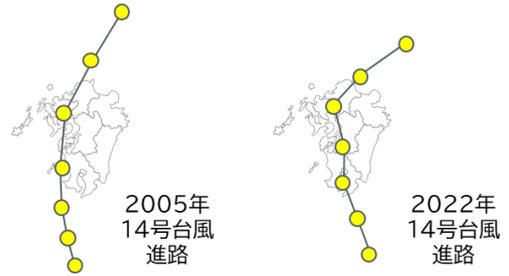
図 4-23 台風 14 号の進路と降水量

- 2005年の大水害に匹敵する雨と流量が、2022年の台風出水でも確認
- 両方とも14号台風であり、進路もよく似ていて九州山地の西側を通ったため、反時計回りの雲が九州山地にぶつかり、山地の東側である宮崎県・大分県で高い降水量を記録

神門観測所 アメダスデータ (気象庁HP)	2005年	2022年
日最大	628 mm	695 mm
7日間積算	1,348 mm	1,195 mm
大内原ダム	2005年	2022年
最大流入量	5,454 m ³ /s	5,847 m ³ /s

ほぼ同レベルの出水

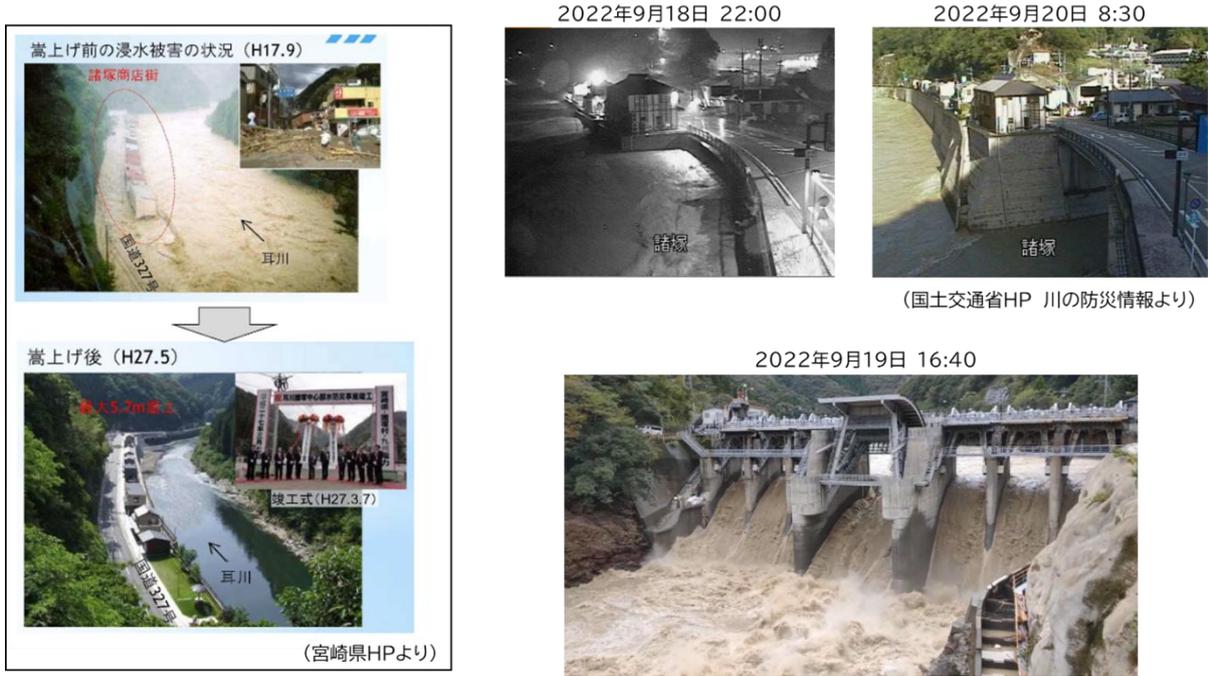
図 4-25 ダム通砂運用等の効果

2005 年台風 14 号で浸水被害のあった諸塚中心部は、ダム通砂運用、嵩上げ、土砂移動により、大規模な浸水被害を免れた。

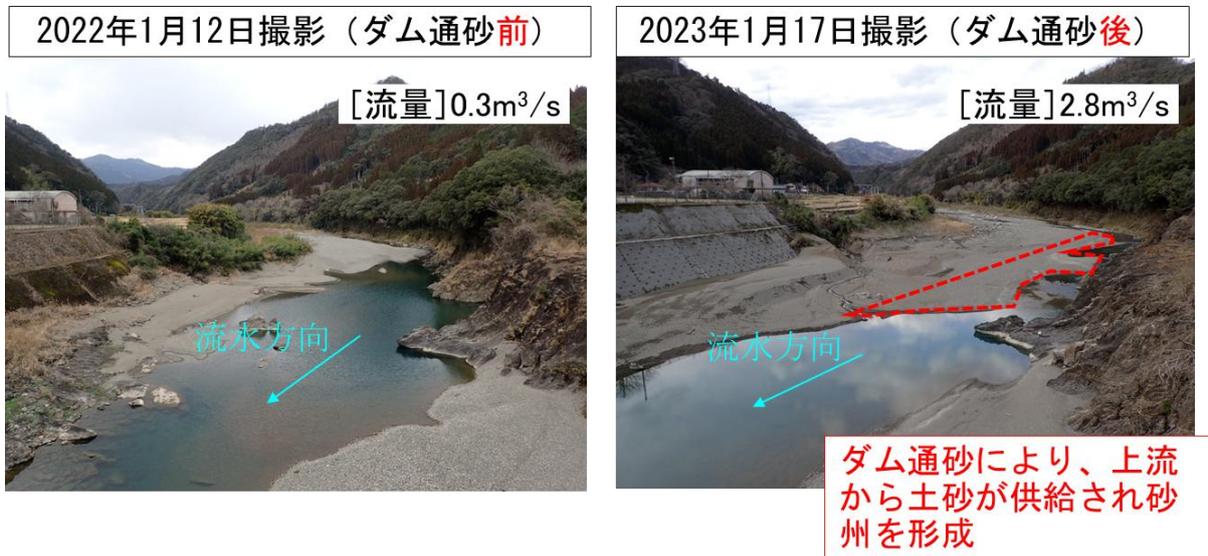
図 4-26 西郷ダム下流 1 km の状況比較

ダム下流では、河床材料の多様化や瀬・淵の明瞭化が認められた。
