## IEA 水力実施協定 ANNEX11 水力発電設備の更新と増強

## 第二次事例収集（詳細情報）

| プロジェクト名 | : Hemsil II 水力発電所 増強計画 |

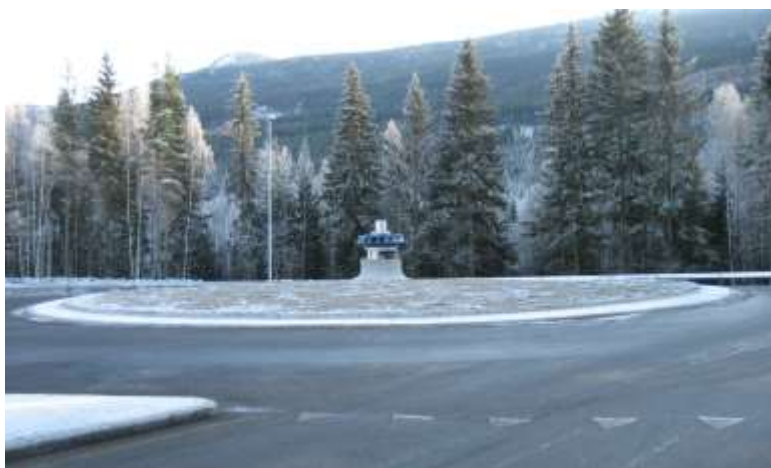
旧 Hemsil 2 号タービンランナー、現在は発電所から 3km 離れた環状交差点に陳列

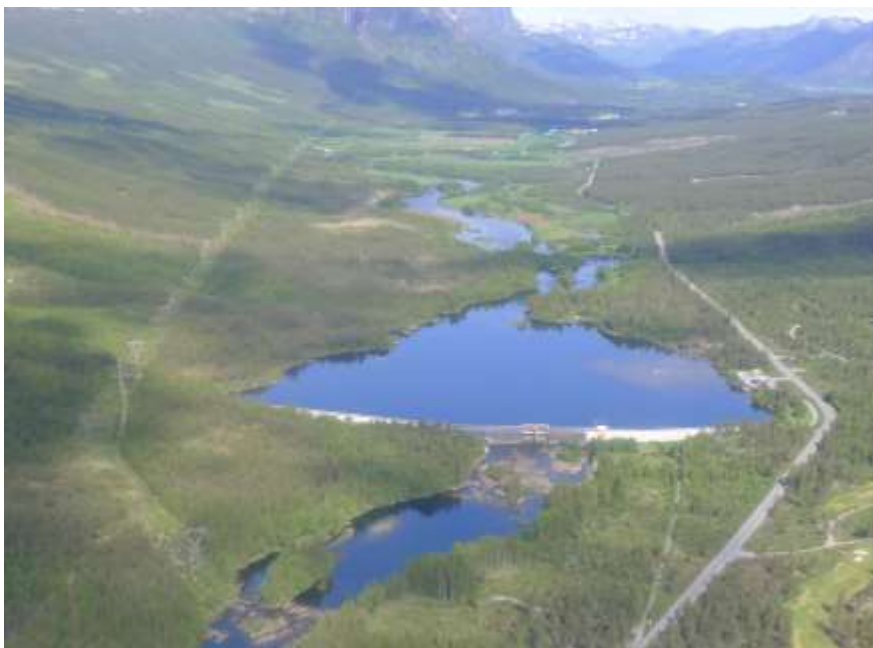
Hemsil 2 水力発電所は、海拔 566 m の Eikredammen 取水池から海拔 196 m の Gol に接する Hallingdalselva 川まで、Hemsil 川にある総落差 370 m の落水を利用する。取水池は、Eikredammen と呼ばれる人工湖である。Eikredammen ダムはコンクリートダムで、高さ 8 ～12m、長さ 500m で二つの水門と洪水吐きを持つ。

Eikredammen の写真（2012 年）

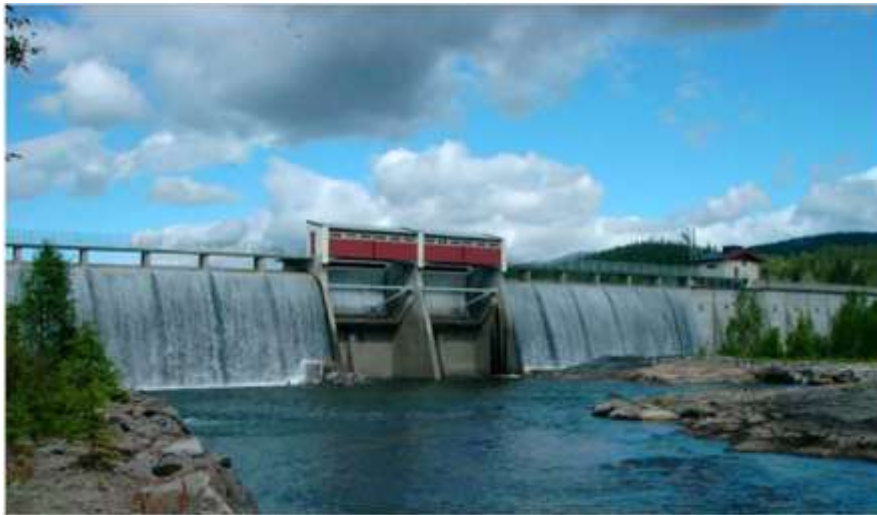
取水池は、非常に小さい( $V=0.37\text{Mm}^3$ )。流域面積は  $913\text{ km}^2$  で、合計流入水量は 7 億 3,400  $\text{m}^3$ /年である。265  $\text{km}^2$  の流域面積は、二つの貯水池 (Flævatn 204  $\text{Mm}^3$  と Vavatn 34  $\text{Mm}^3$ ) で規制されている。したがって、大きな規制されていない流域面積 (648  $\text{km}^2$ ) がある。ノルウェーの気候条件では、冬季は非常に均一な流れの配分になり、春～秋の間の Eikredammen ダムへの流入量はかなり変動する。Eikredammen への年間を通した平均流入量は、23  $\text{m}^3/\text{s}$  である。

Eikredammen 取水池

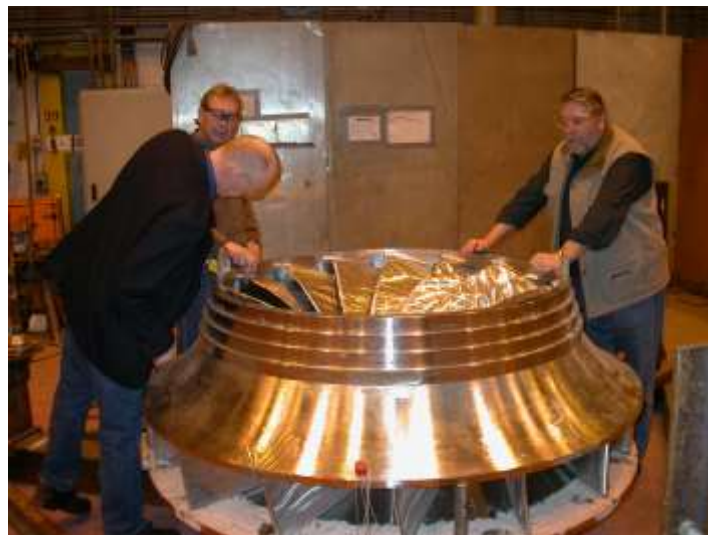
新タービンのタービン検査

初期解析の結果は、入札書類の基本的な技術仕様の根拠として利用された。応札者の技術がより良好な結果をもたらすことができるなら、応札者が改善された効率を提示できるように応札書類が作成された。認定ベンダーは、各タービンについて 95%に近い効率と 49MW の容量を保証した。

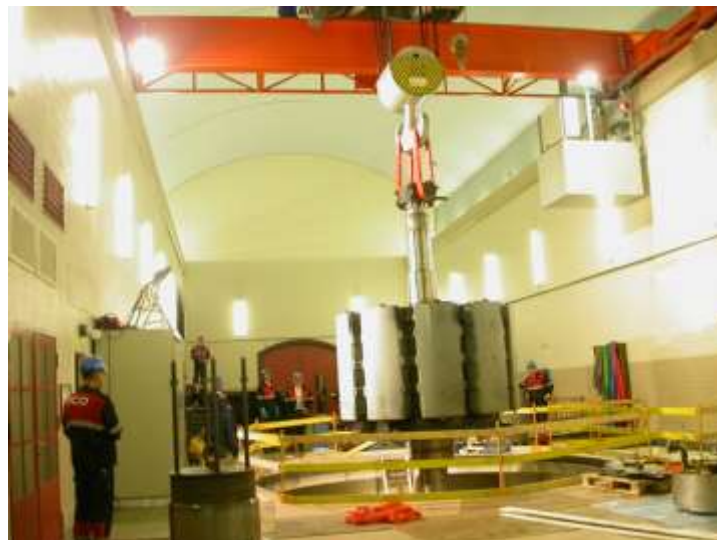
Hemsil 2 号 発電機のある発電所建屋
